Die Ammerbrücke Gartenstraße befindet sich in einem sehr schlechten Zustand mit Beeinträchtigungen in der Tragfähigkeit und eingeschränkter Verkehrssicherheit.

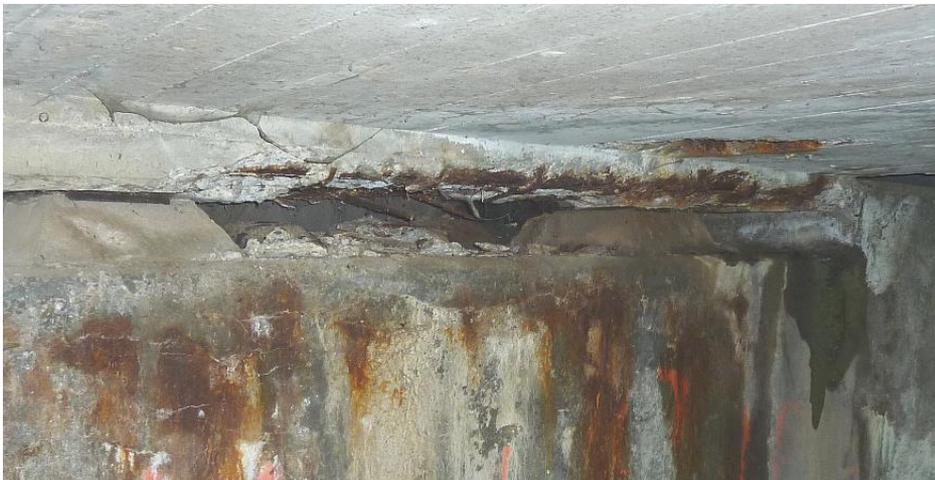
Trotz des relativ geringen Alters (Baujahr 1969) zeigt das Bauwerk bereits vielfältig Risse, Betonabplatzungen und korrodierende Bewehrung auf.

In der damaligen Zeit wurde noch nicht auf eine ausreichende Betondeckung und ausreichenden Schutz vor Tausalzen geachtet.

Detail Korrosion im Widerlagerbereich

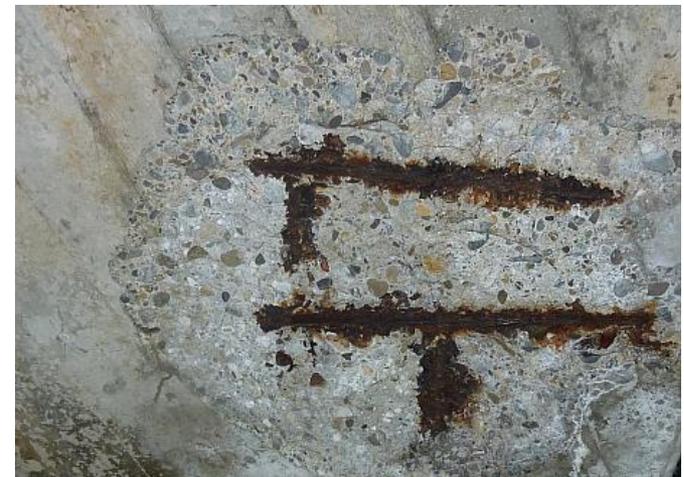
Detail freiliegende Bewehrung
