Eberhardsbrücke Fahrbahnbrücke Querschnitt, Zustand 12.05.2015

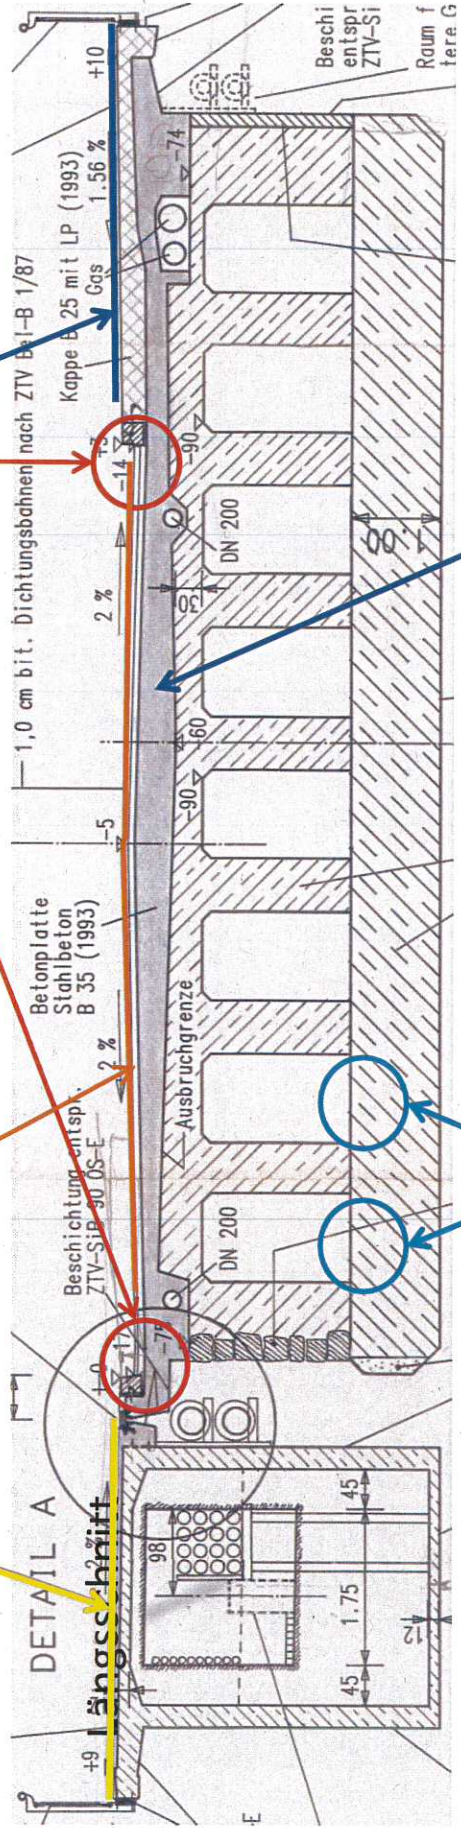
Gehwegbelag verschlissen und abgeblättert

Gehwegbelag Ostseite in gutem Zustand

Halbstarrer Belag teilweise rissig

Ausbruch von Teilflächen des Belags an Kreuzungspunkten der Dehnfugen und Wasserabläufen

Proben der unbewehrten Stampfbetonbögen von 1900 entnommen und geprüft

Stahlbeton aus Instandsetzung 1992 in gutem Zustand
