## 6. Anlagen

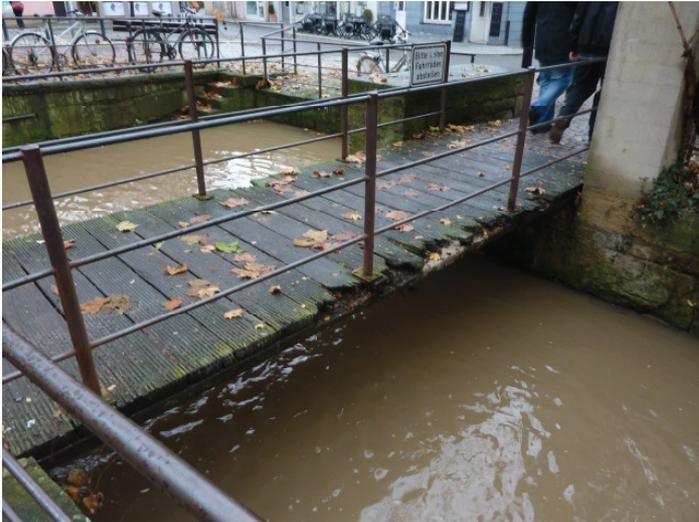
### **Bestehende Fußwegbrücke parallel zur „Krummen Brücke“**

Der Zustand des Brückenbelages ist augenscheinlich außerordentlich geschädigt.

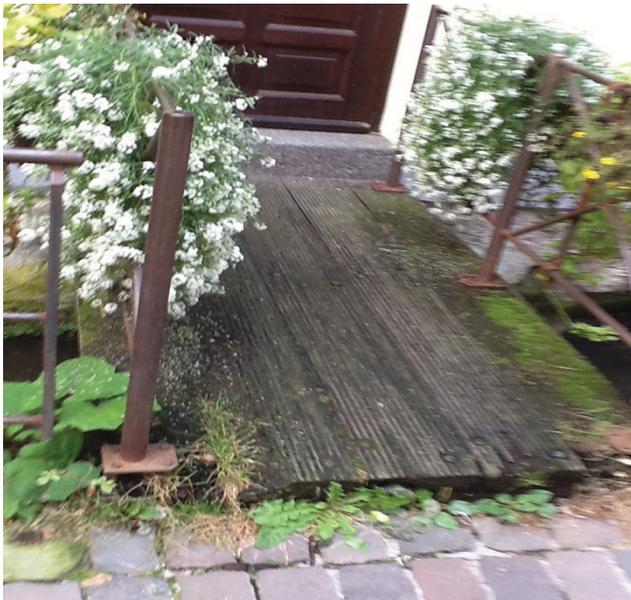
### **Hauszugang Gebäude Ammergasse 1**

Fortgeschrittene Fäulnis des Belages im Auflagerbereich. Erhöhte Rutschgefahr infolge Moosbelag.

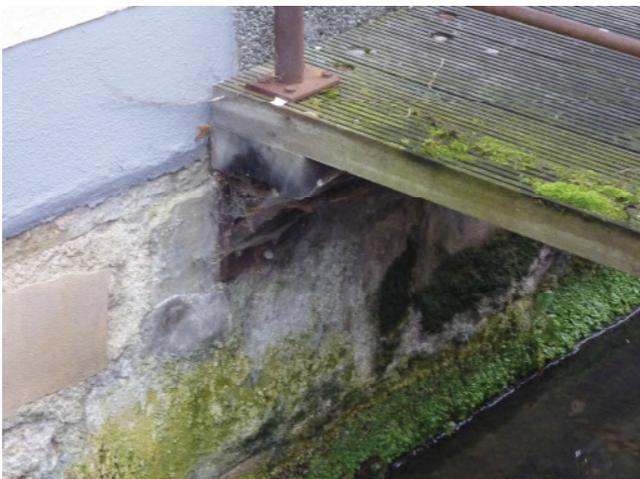
### **Hauszugang Gebäude Ammergasse 3**

Massive Rostbildung am Auflagerwinkel.
