## **Gutachterliche Stellungnahme 140618-03sc**

### **Bewertung des Kunstrasenfeldes des TV Derendingen, Gartenstadt 1, 72072 Tübingen – Ortstermin am 14.06.2018**

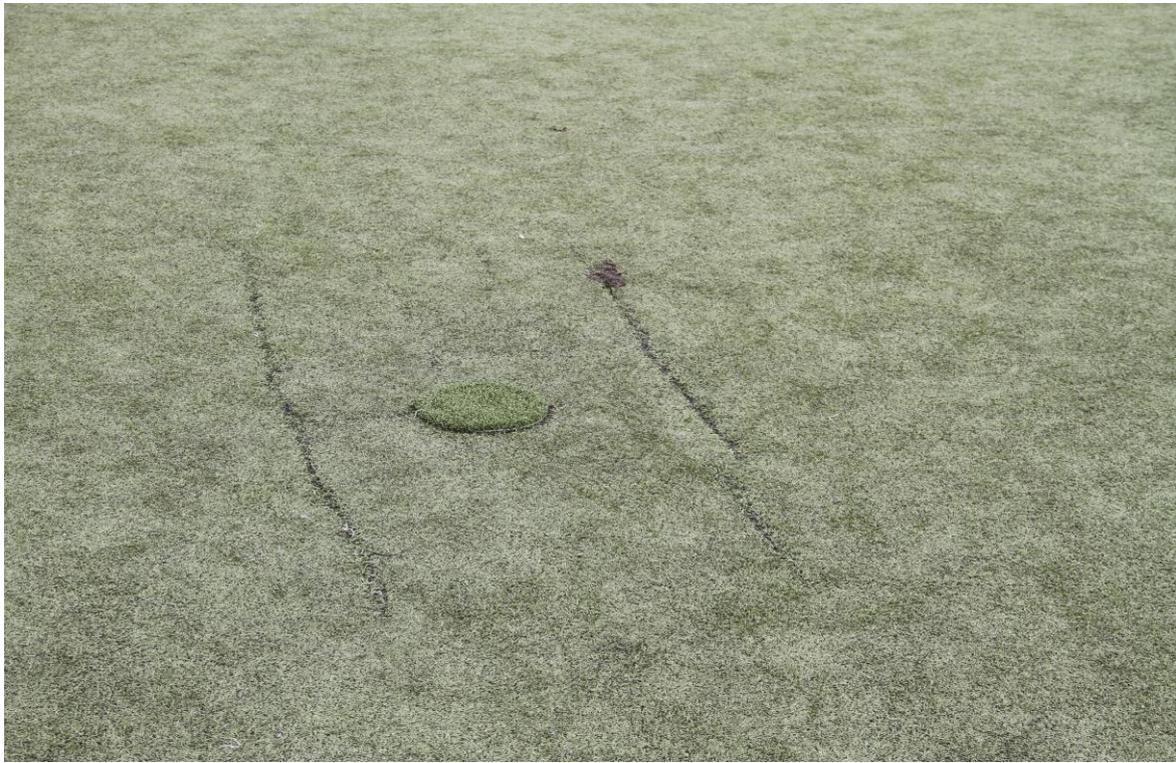
Die Nähte befinden sich offensichtlich in einwandfreiem Zustand. Dies gilt jedoch nicht für den unmittelbaren Anschlussbereich an einen der Beregner (Bilder 1 + 2). Auffällig ist auch die Reparaturfläche um den zweiten Beregner.

Bereits beim ersten Blick auf das Kunstrasenfeld fallen die mehrere Zentimeter aus der Oberfläche herausstehenden Beregner auf. Offensichtlich hat sich hier die Umgebung erheblich gesetzt.

Bild 1: Beregner mit Höhenversatz und auffälliger Naht

Aufgrund der beiden deutlich aus der Oberfläche herausstehenden Beregner halte ich die weitere Nutzung des Platzes für kritisch. Eine Verletzungsgefahr ist hier zweifelsfrei gegeben. Schon aus diesem Grund sollte die Erneuerung des Kunstrasenfeldes möglichst zeitnah erfolgen.

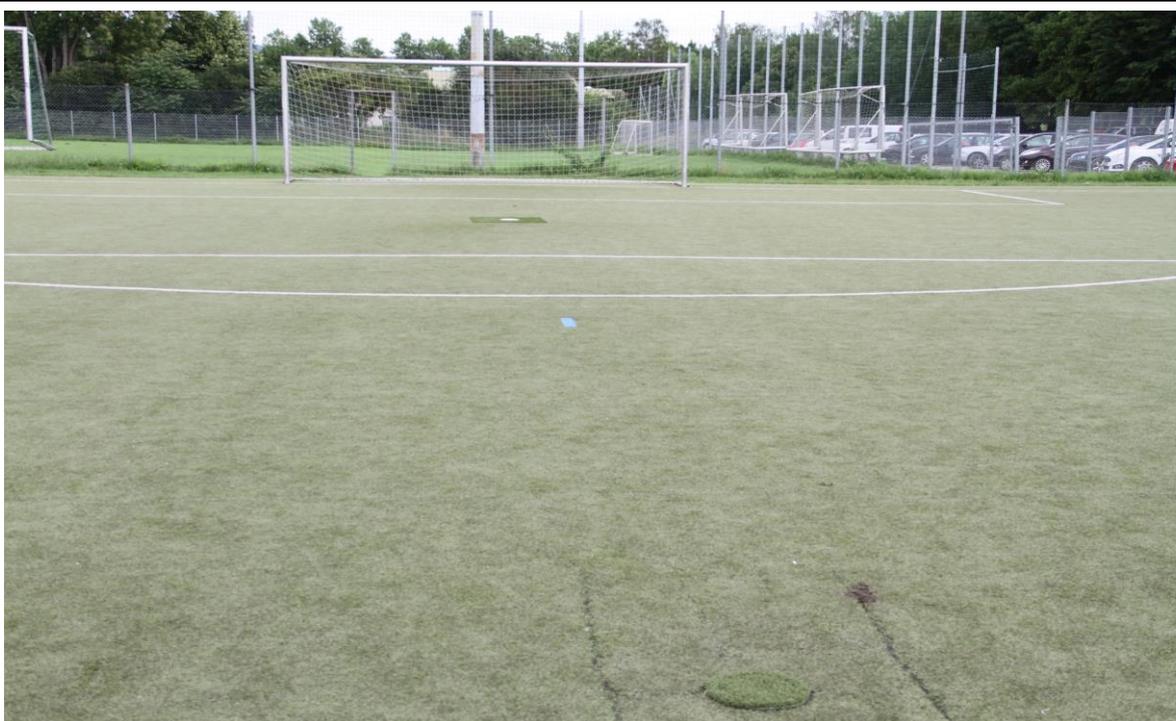
Bild 2: Beide Beregnungseinrichtungen optisch auffällig

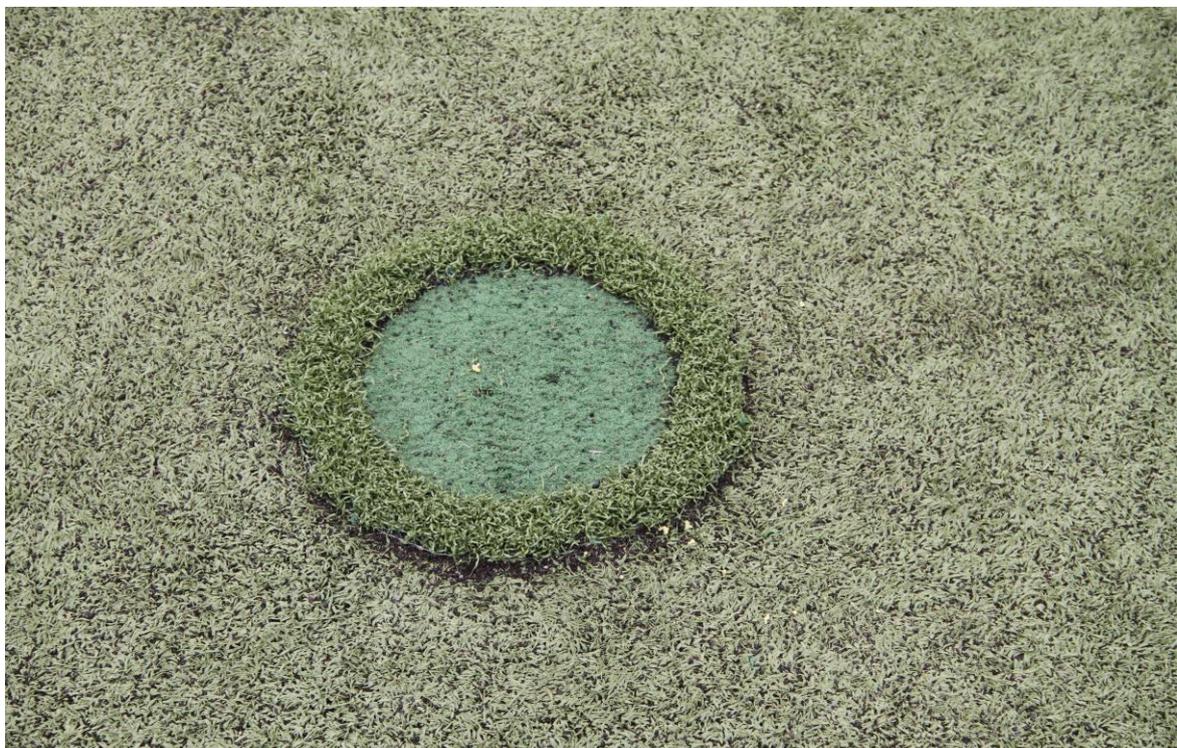
Bild 4: Detail um einen Regner
