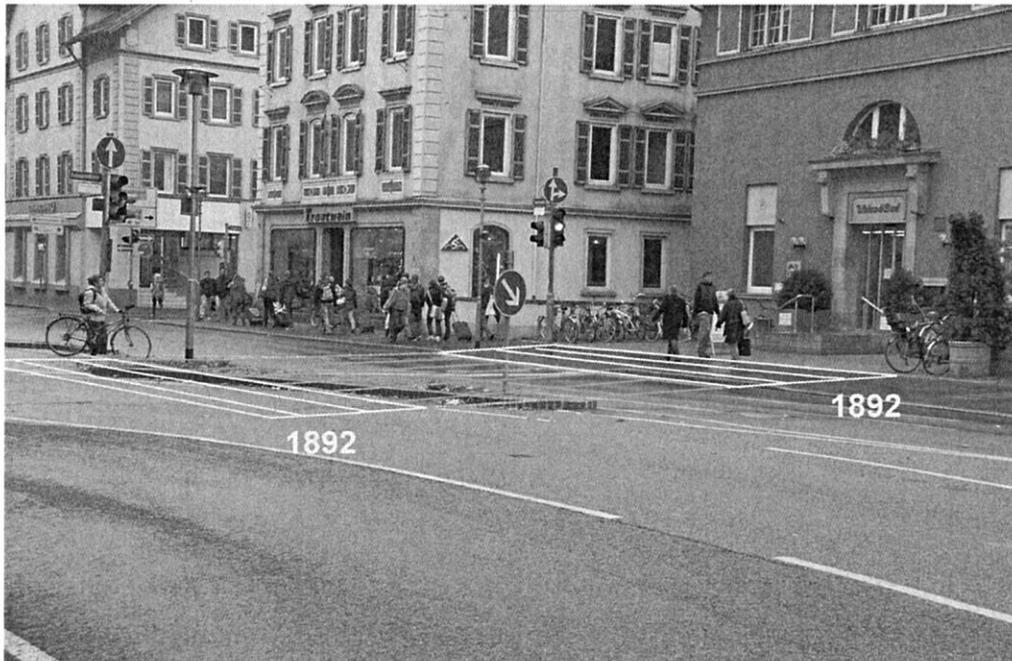
Abb.12: Bereich vor dem Umlandbad. Ungefähre Lage der Brückenbögen im heutigen Straßenbild. Mitte links die Verkehrsinsel mit den Senkungsrissen. Von Nordosten.

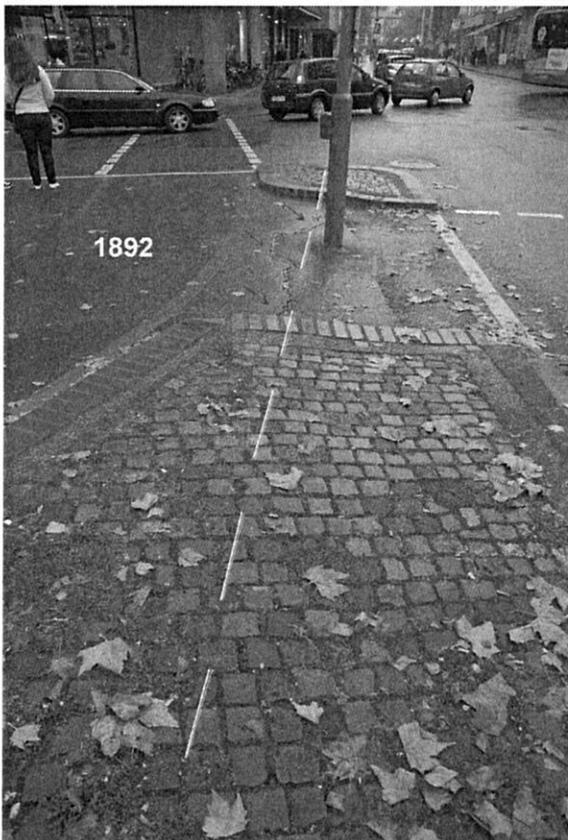
Abb.13: Senkungsriss im Bereich der Verkehrsinsel, von Norden.
