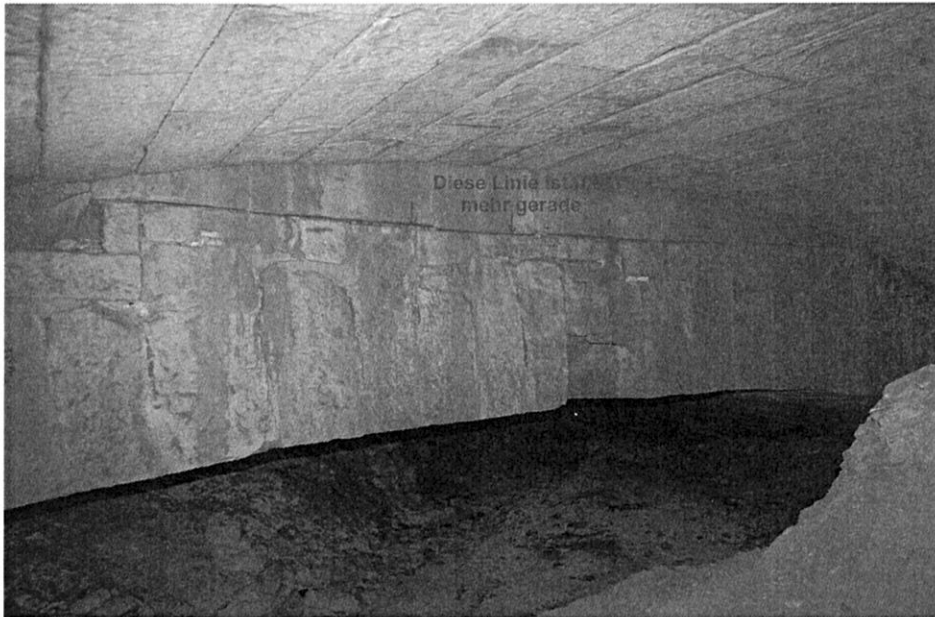
Abb.6: Schadensbild älterer Brückenbogen von 1779, von Nordwesten.  
Die markierte Linie müsste gerade sein, hängt aber durch.

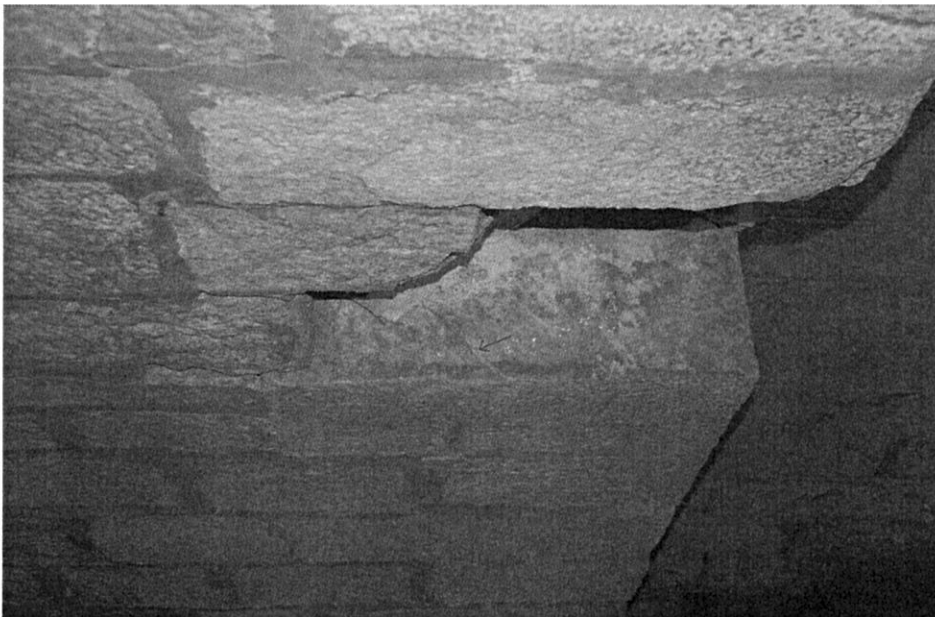
Abb.7: Schadensbild älterer Brückenbogen von 1779, von Norden.  
Ausbruchstelle mit zwei fehlenden Quadersteinen. Rissbildung in den Nachbarsteinen.
