Objekt	Besitzer
Herrenfriedhof Bebenhausen	Stadt Tübingen Bereichsleitung Friedhof

Auftraggeber	Projekt Nr.	Datum
3.3.2021 es/ph		Friedhofsamt TÜ	200804	08.03.2021

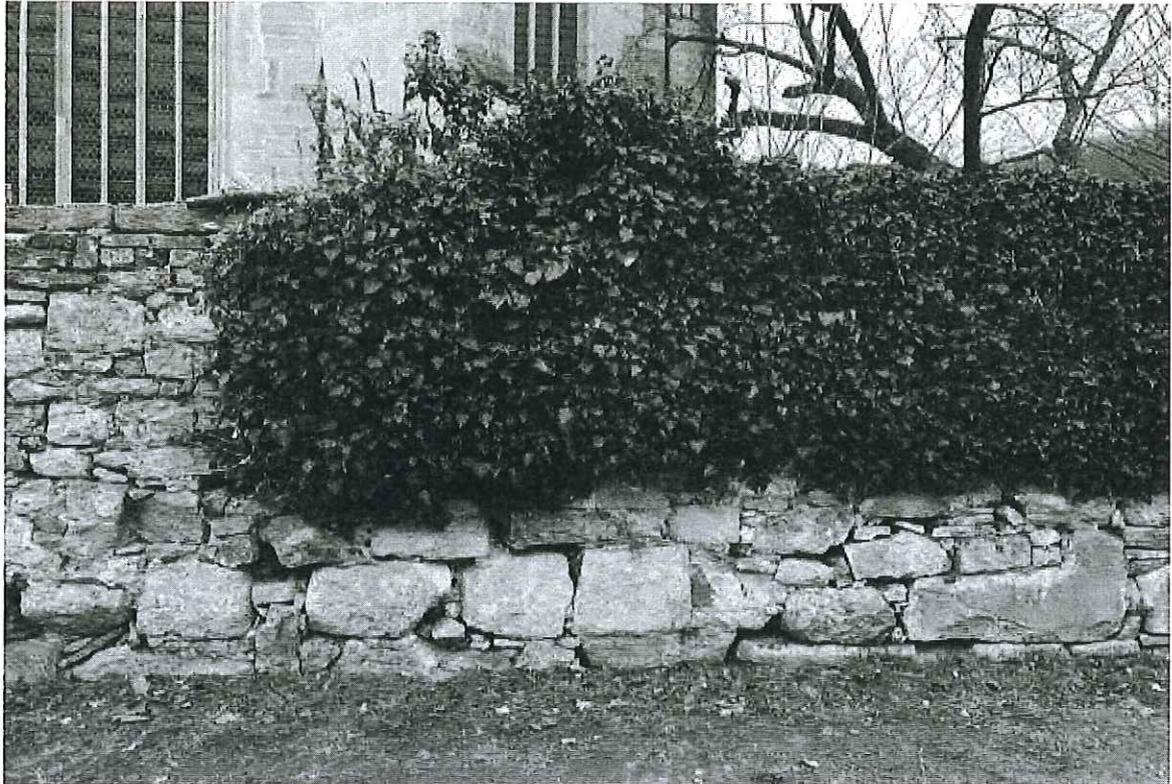
Bild Nr.	Bild-Bezeichnung
10	Außenschale hammerrechtes Mauerwerk, ausgezwickelt (Plan Grün)

Die Mauer ist in unterschiedlicher Qualität errichtet. Die Mauer ist ca. 58 cm Breit, also ca. 2 Fuß. Die meisten der Steine sind kieselig gebundene Quarzsandsteine (Stubensandstein), vereinzelt auch Rätsandstein und wenig Kalkstein. An Flickstellen findet sich meist dann Ziegel.

Schon Aufgrund der verwendeten Natursteine kann angenommen werden, dass kaum Bindersteine im Mauerverband eingebaut sind, da bei allen verbauten Varietäten die Gewinnung von längeren Werkstücken eher schwierig war. Das Steine der Mauer sekundär verwendet wurden, kann dem Anschein nach an einigen Stellen angenommen werden.
