25.05.2021  
Az 20 102

## Geotechnischer Bericht

für den Neubau des Lehr- und Lernzentrums (LLZ)  
auf dem Gelände des Universitätsklinikums Tübingen,  
Otfried-Müller-Straße (Flst. 2500)

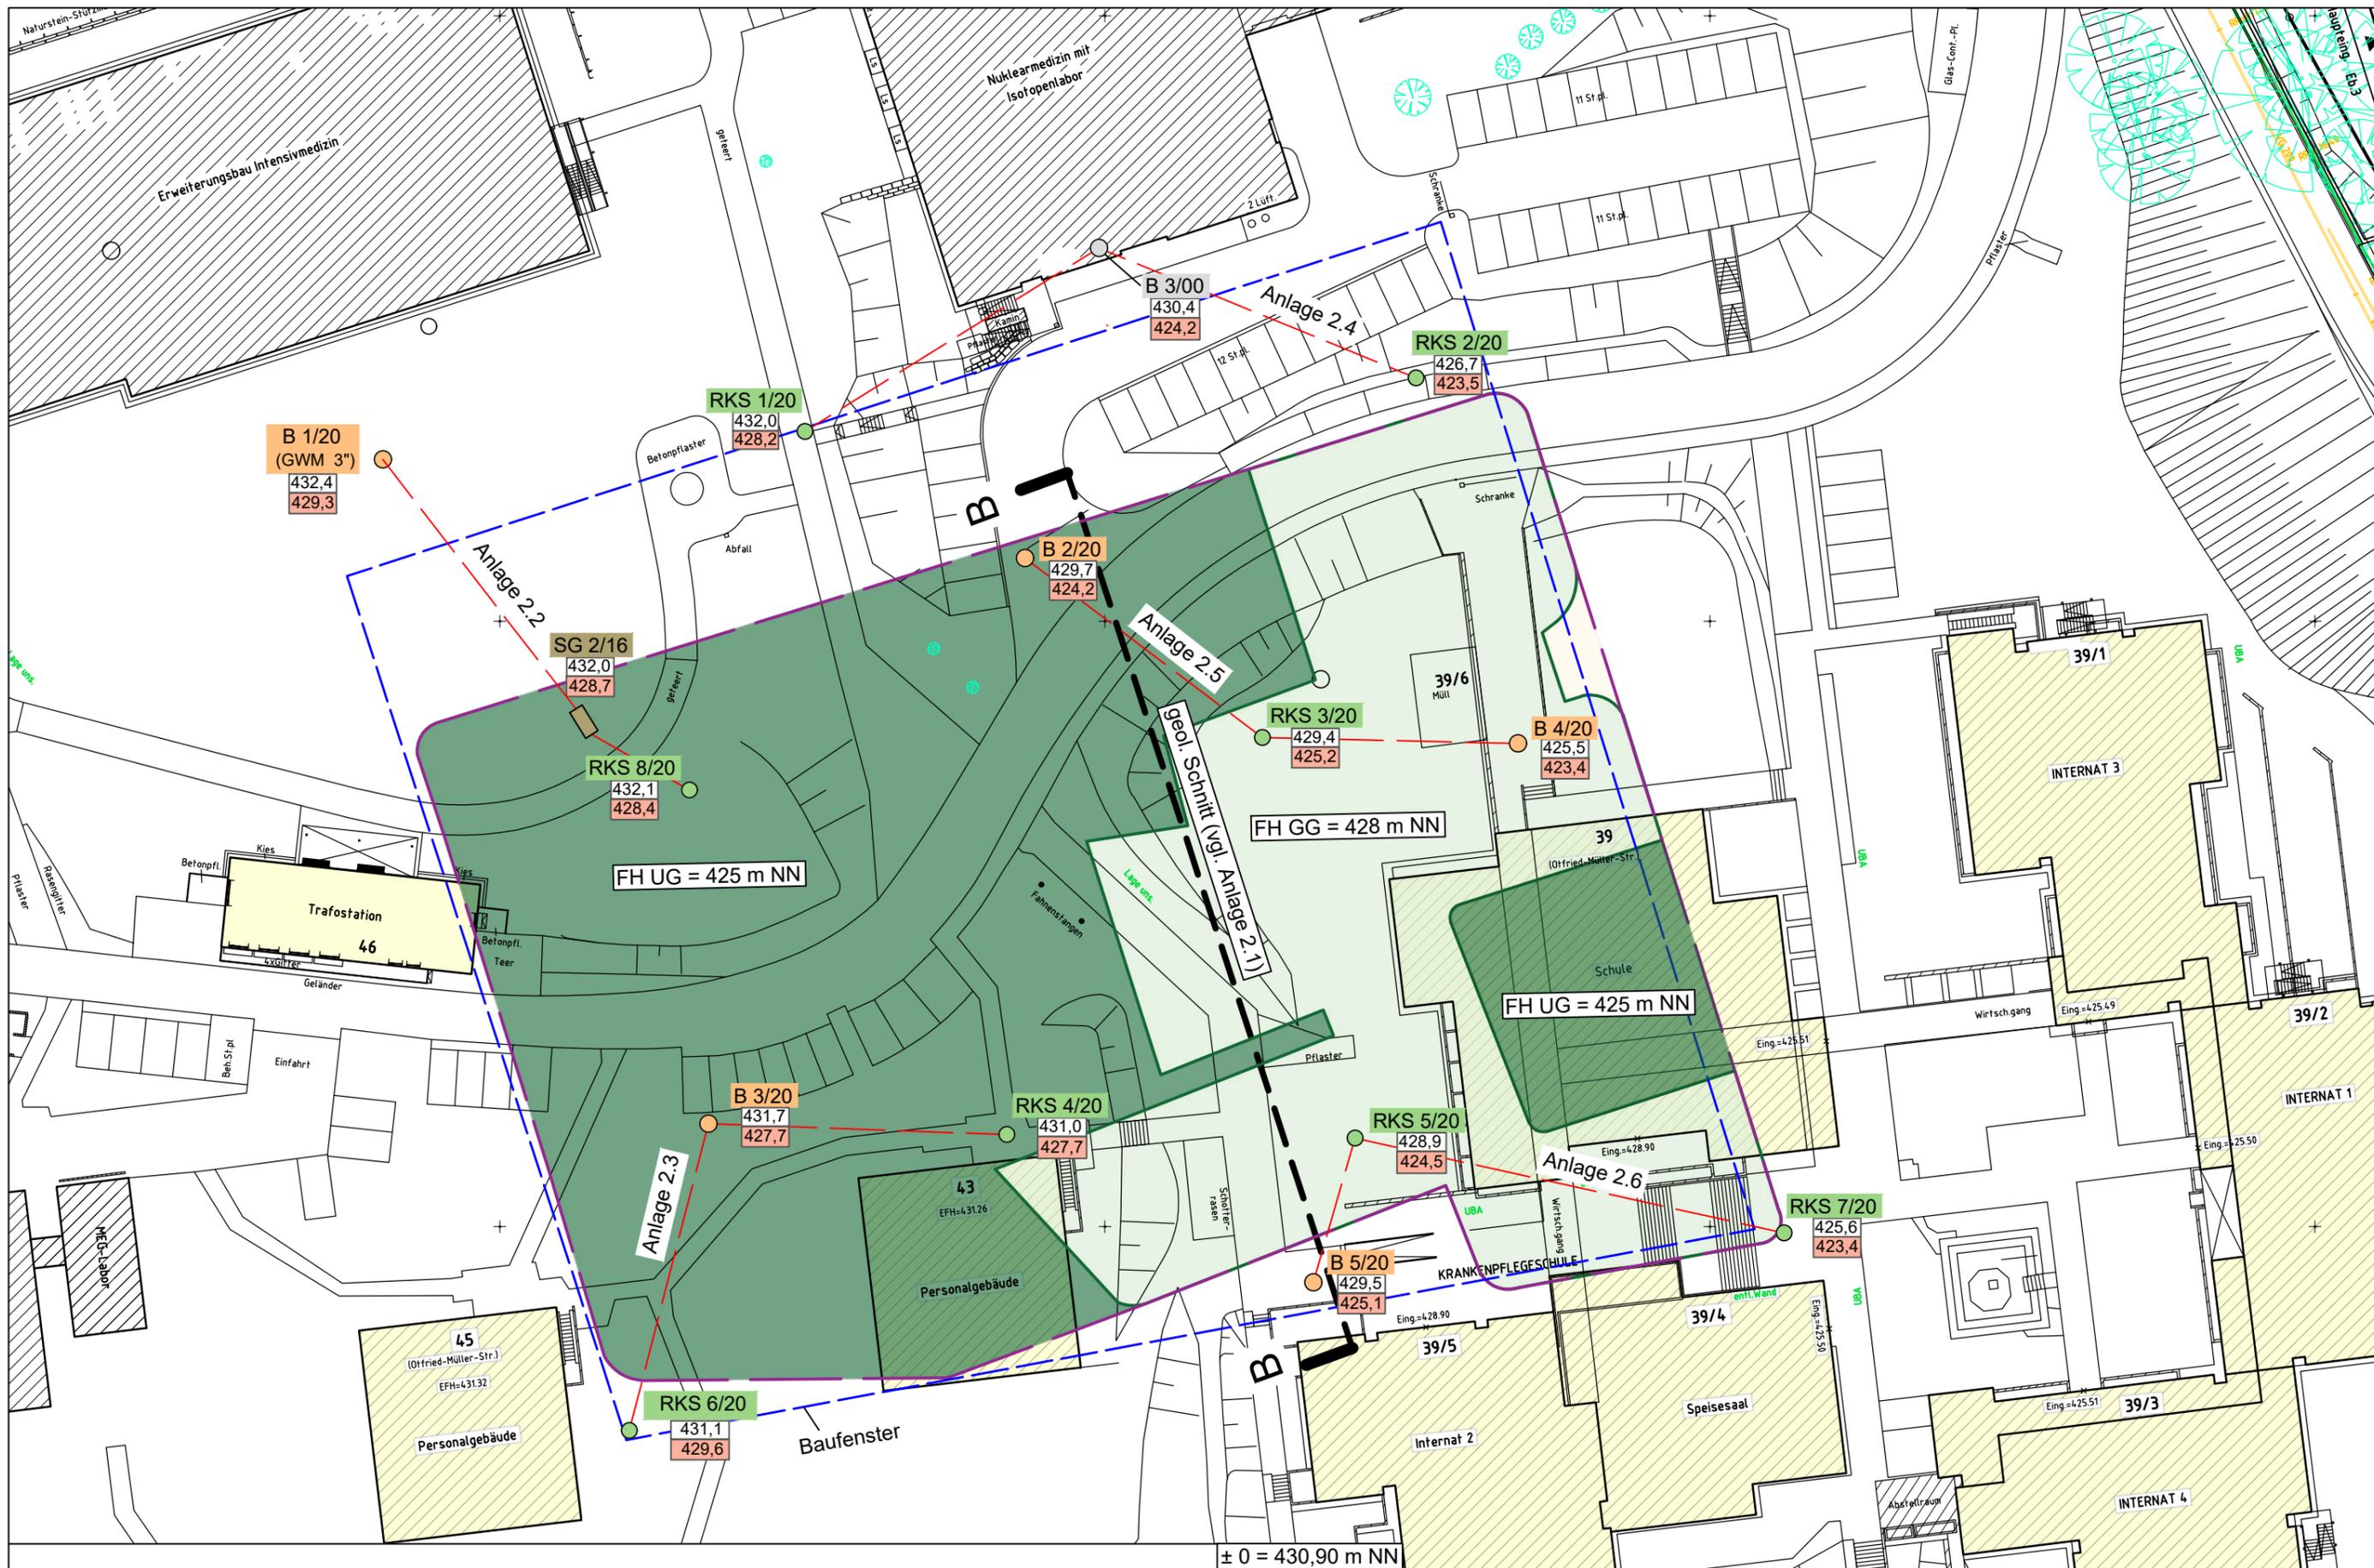
- B 1/20 - B 5/20 = Aufschlussbohrungen, ausgeführt im August 2020
- (GWM 3") = Ausbau der Bohrung zur Grundwassermessstelle (NW 3")
- RKS 1/20 - RKS 8/20 = Rammkernsondierungen, ausgeführt im Juli 2020
- = Ansatzhöhe [m NN]
- = OK Stubensandstein (km4), stark verwittert [m NN]

- B 3/00 = Aufschlussbohrung, ausgeführt im Jahr 2020 (Az 00 028)
- SG 2/16 = Schürfgrube, ausgeführt im Jahr 2016 (Az 16 120)
- = Abbruch Bestand (Trafostation teilweise)
- = geplanter Neubau, Umriss UG (ungefähr)
- = geplanter Neubau, Umriss GG (ungefähr)

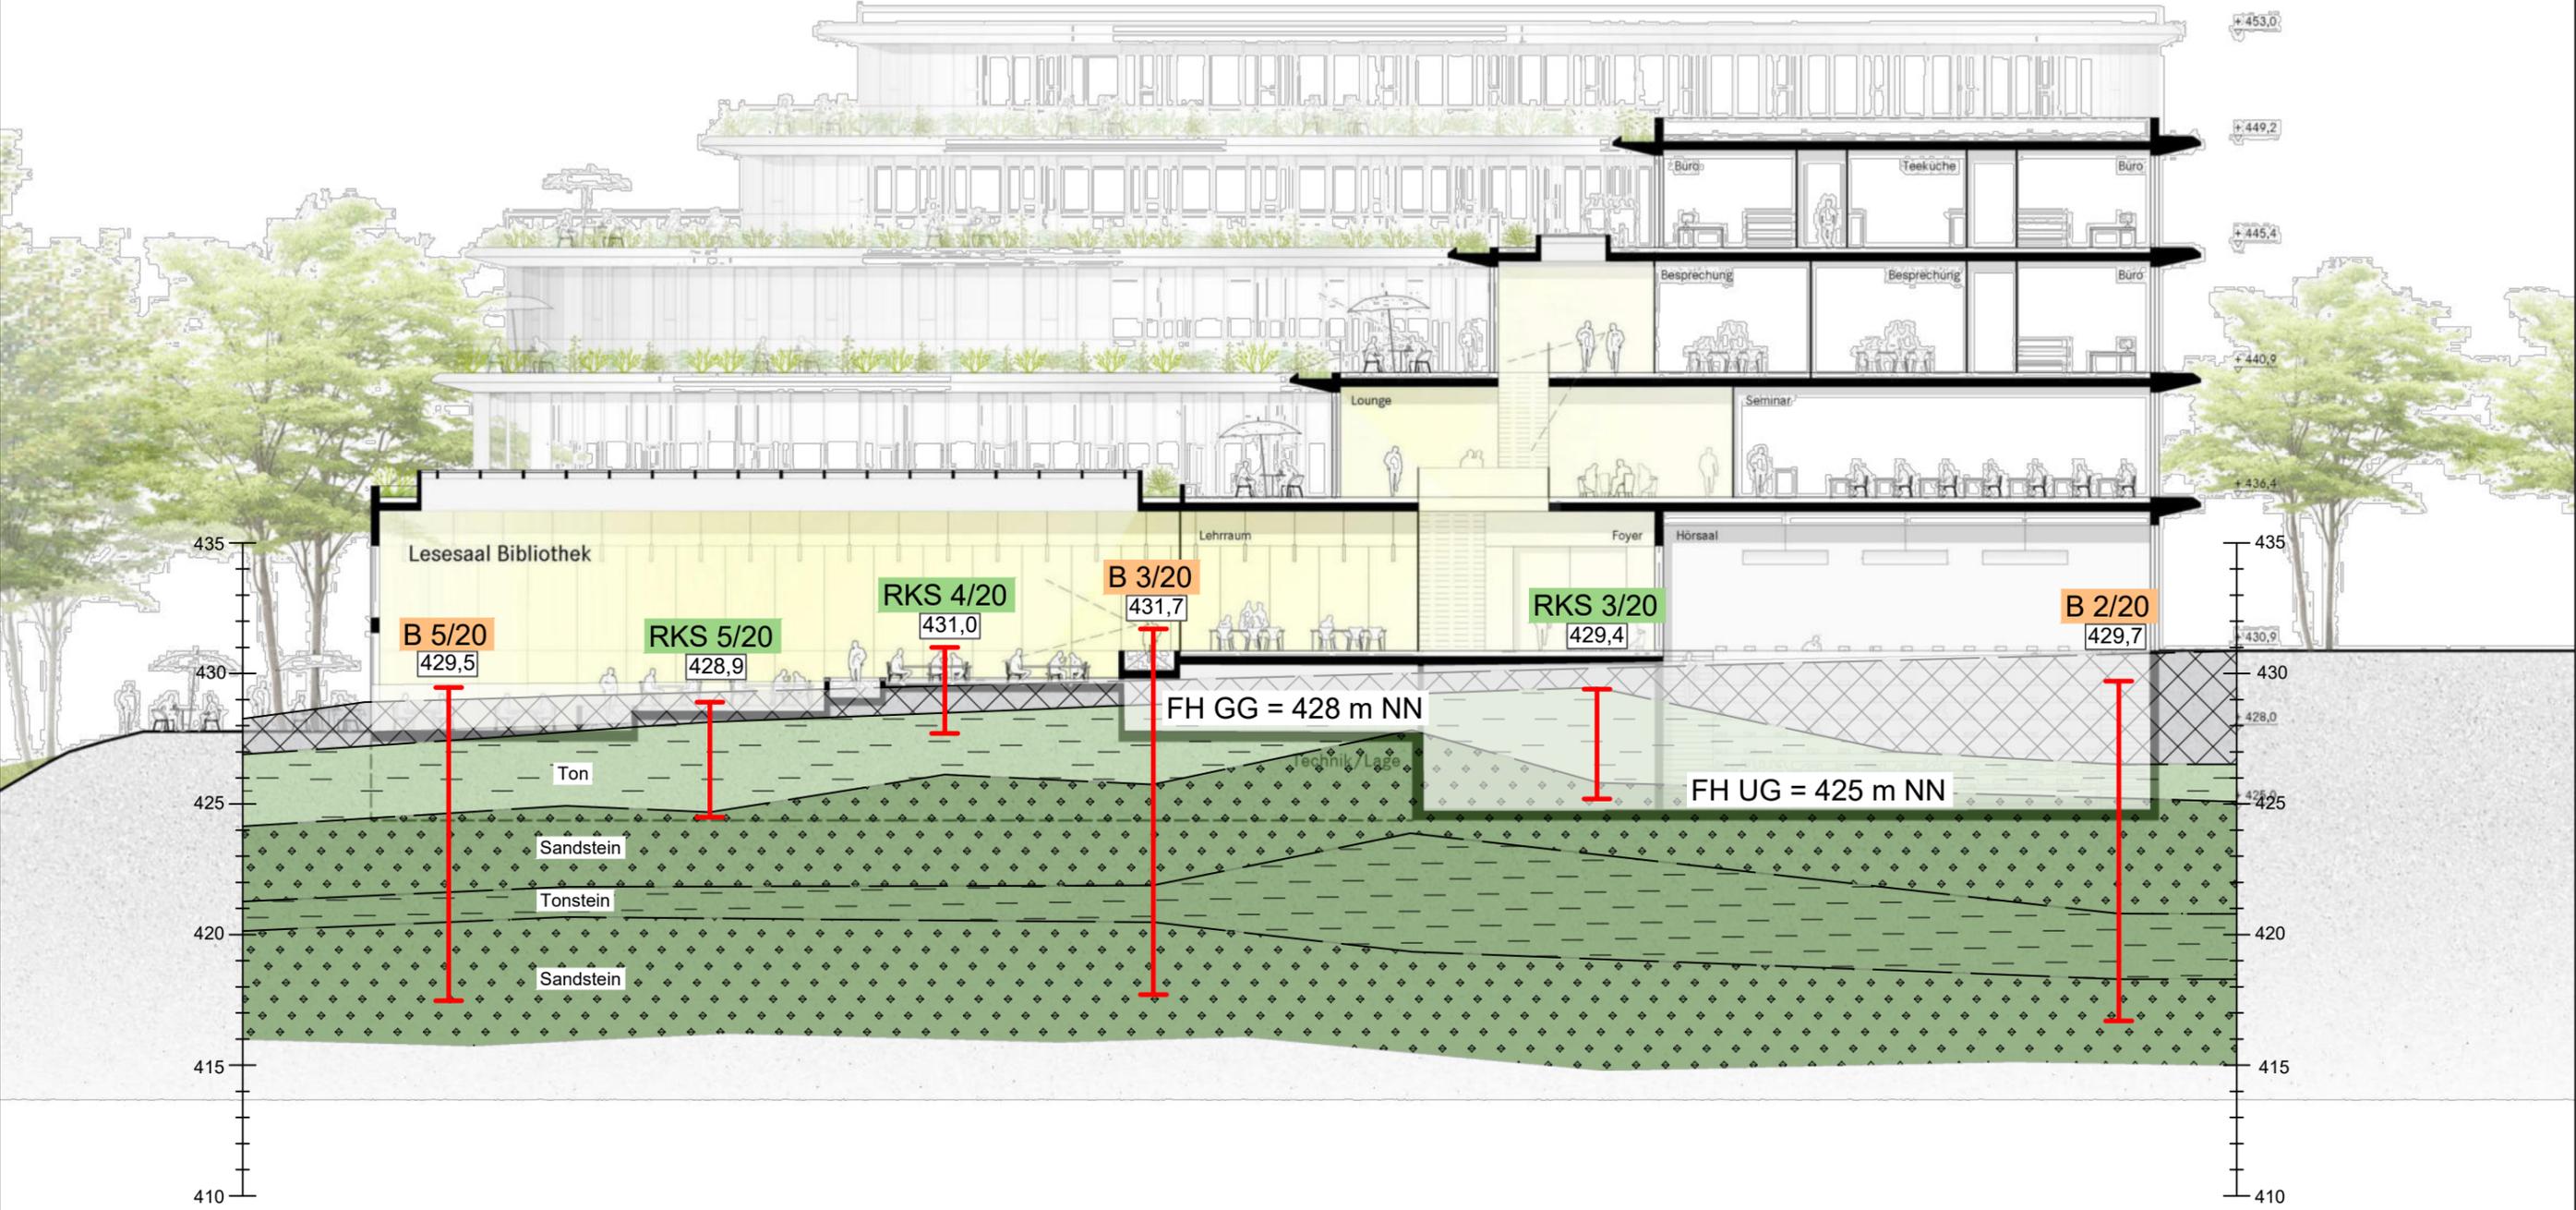
- B x/20 = Kernbohrungen
- RKS x/20 = Rammkernsondierungen
- 429,7 = Ansatzhöhe [m NN]
- 429,5 = Ansatzhöhe [m NN]
- 428,9 = Ansatzhöhe [m NN]
- 431,0 = Ansatzhöhe [m NN]
- 431,7 = Ansatzhöhe [m NN]
- 429,4 = Ansatzhöhe [m NN]
- 429,7 = Ansatzhöhe [m NN]
- 430,9 = Ansatzhöhe [m NN]
- 436,4 = Ansatzhöhe [m NN]
- 440,9 = Ansatzhöhe [m NN]
- 445,4 = Ansatzhöhe [m NN]
- 449,2 = Ansatzhöhe [m NN]
- 453,0 = Ansatzhöhe [m NN]

- = Auffüllung
- = Stubensandstein, vollständig verwittert
- = Stubensandstein, stark bis mäßig verwittert

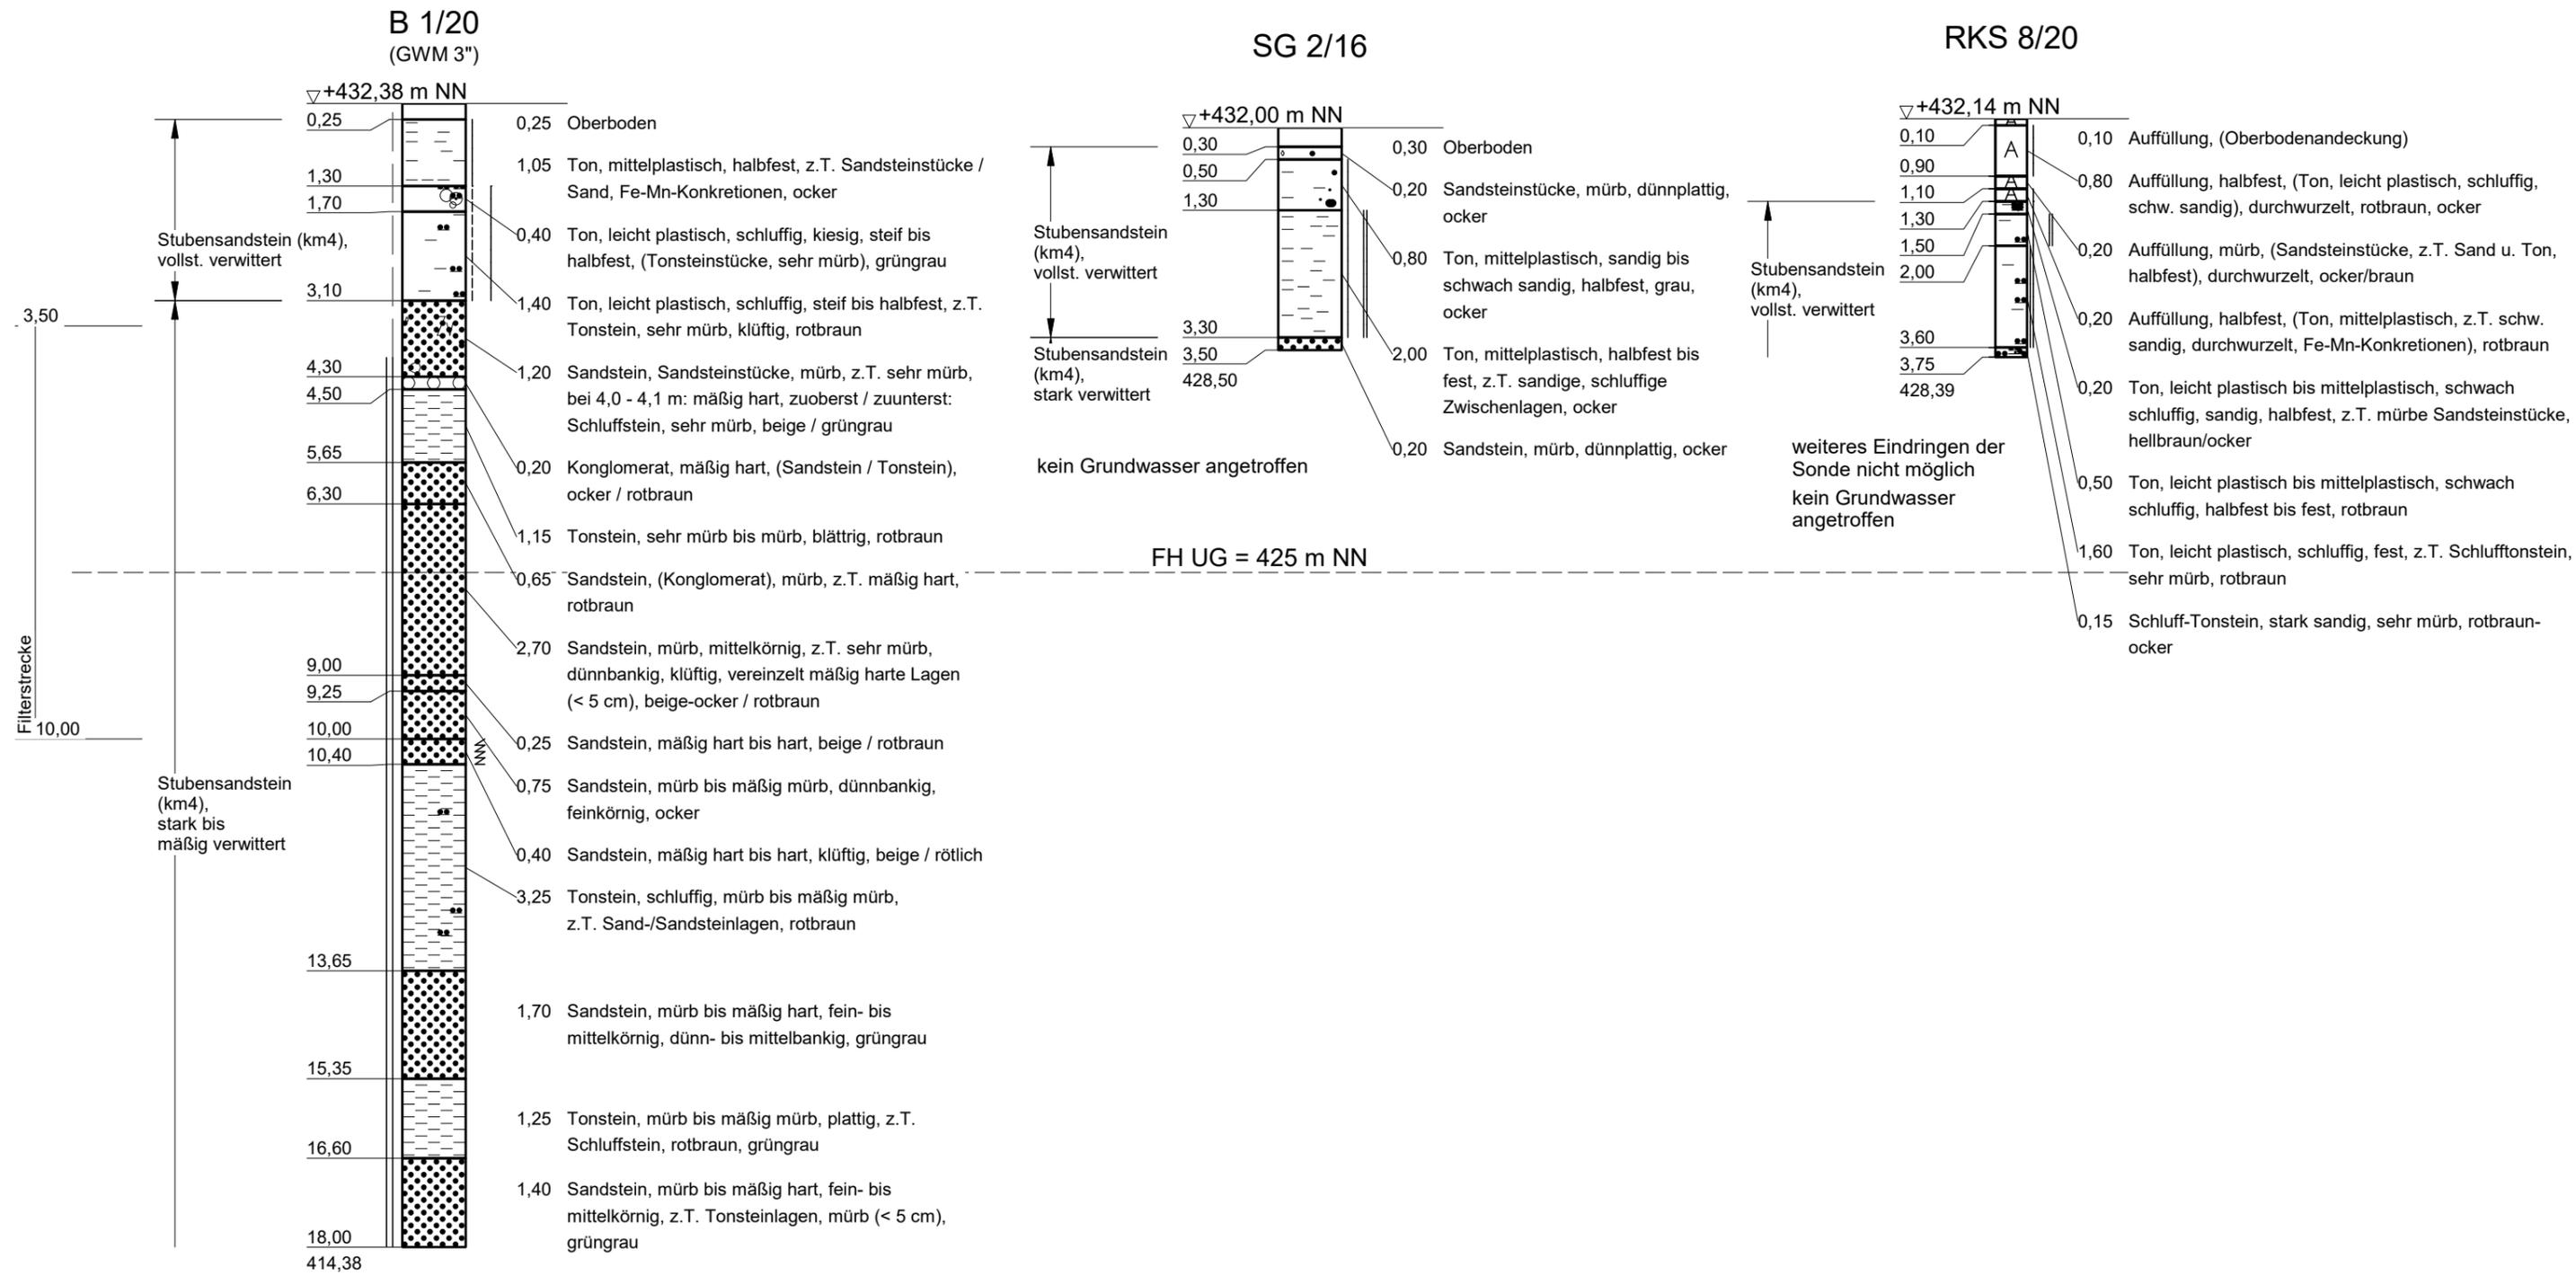
B 1/20 - SG 2/16 - RKS 8/20

Messstelle nach Ausbau, am 10.09.2020, 13.02. und 19.05.2021 trocken

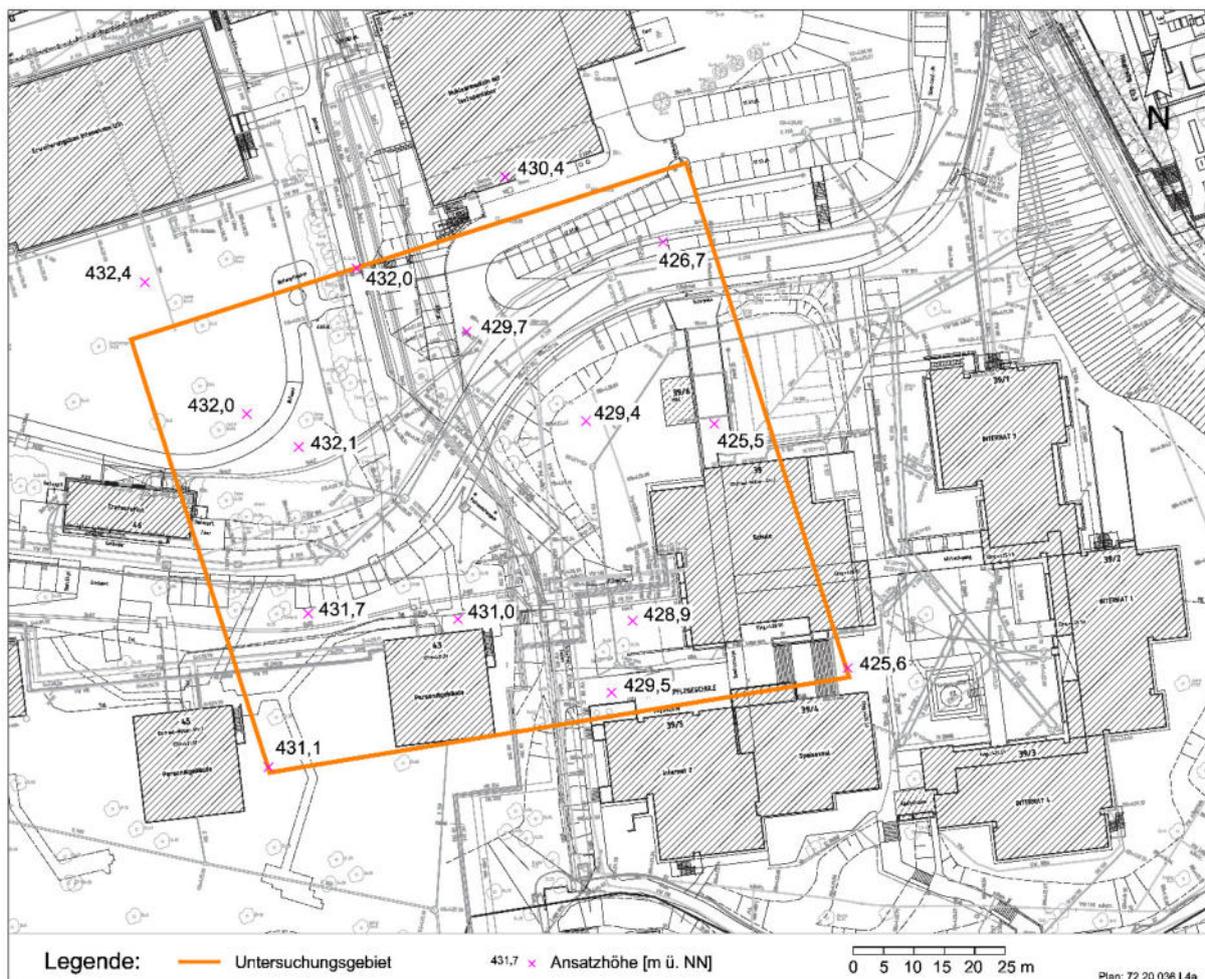
**Abbildung 1: Übersichtslageplan mit Gebäudebestand und Geländehöhen (m ü. NN, Quelle: VEES/PARTNER)**

Die Geländeoberfläche variiert zwischen rund 432 m ü. NN im Westen und rund 426 m ü. NN im Osten. In der Abbildung 1 haben wir zur Veranschaulichung der Höhenunterschiede einige Geländehöhen mit angegeben. Die mittlere Geländehöhe beträgt rd. 430 m NN.

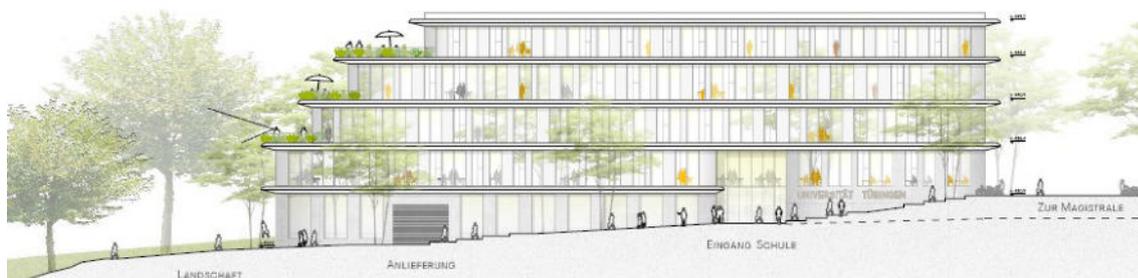
**Abbildung 3: Geplantes Lehr- und Lernzentrum, Ansicht von Ost (Quelle: VEES/PARTNER)**

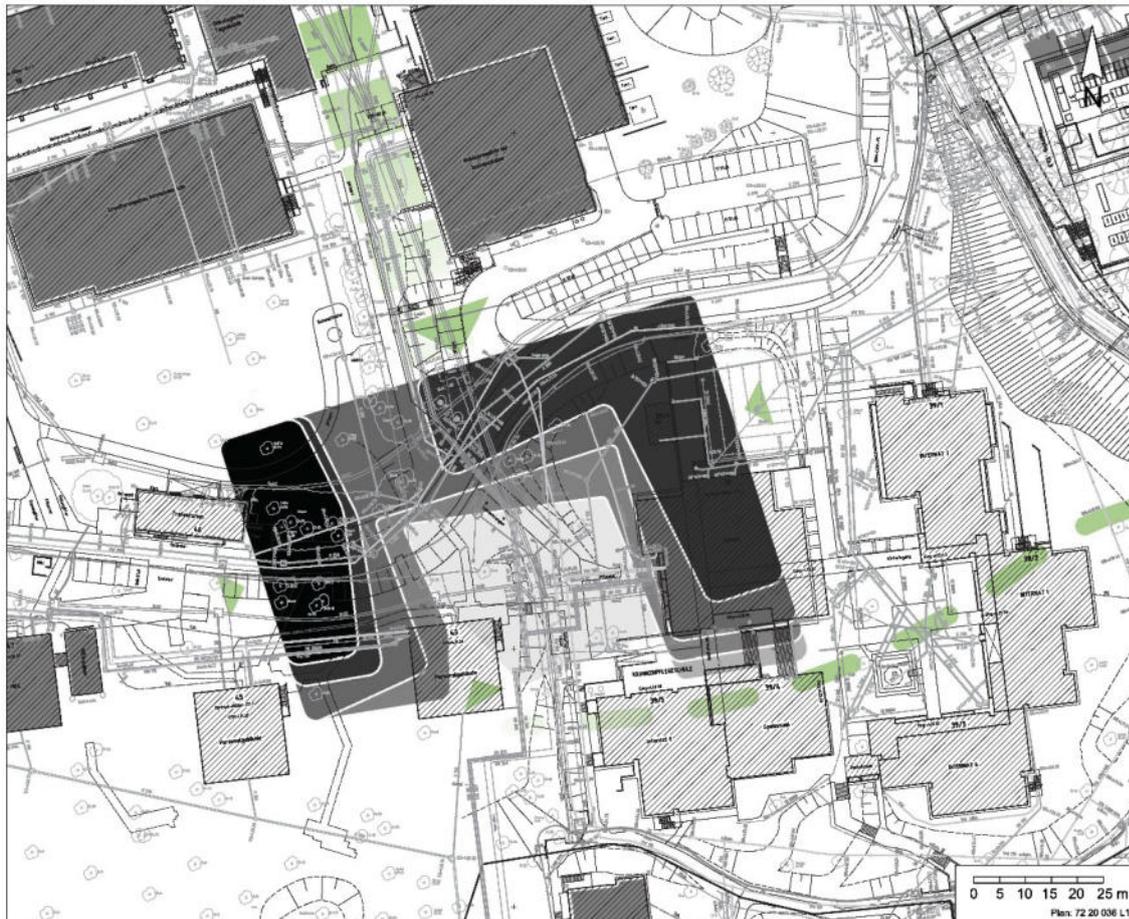
**Abbildung 4: Geplantes Lehr- und Lernzentrum, hinterlegt mit derzeitigem Gebäudebestand (Quelle: VEES/PARTNER)**

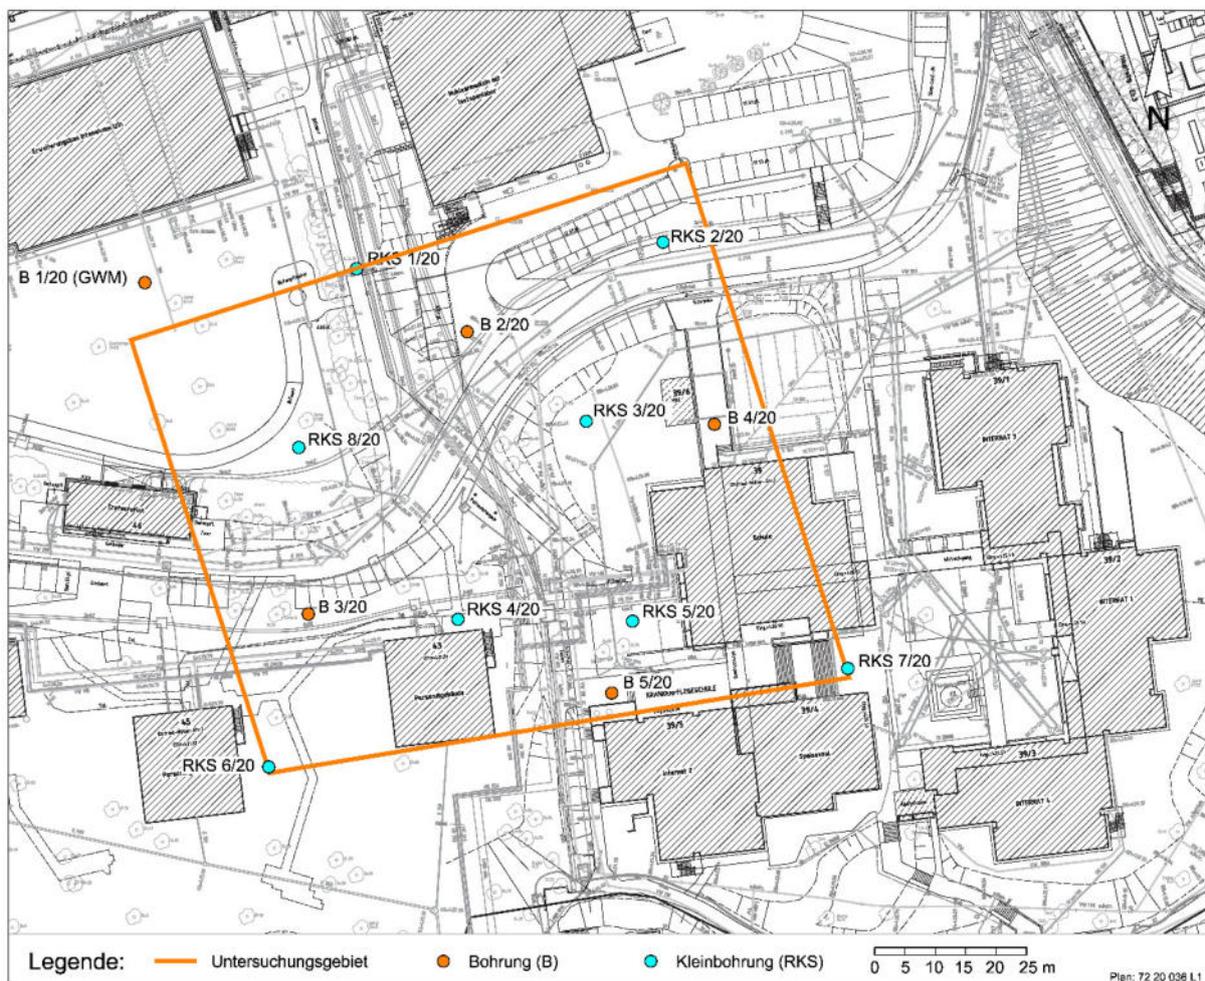
**Abbildung 5: Lage der Untersuchungspunkte (Quelle: VEES/PARTNER, verändert)**

Die Lage der Bohrungen ist in der Abbildung 5 und in der Anlage 1 dargestellt. Die Bohrprofile wurden durch VEES/PARTNER uns zur Verfügung gestellt und befinden sich in Anlage 2.

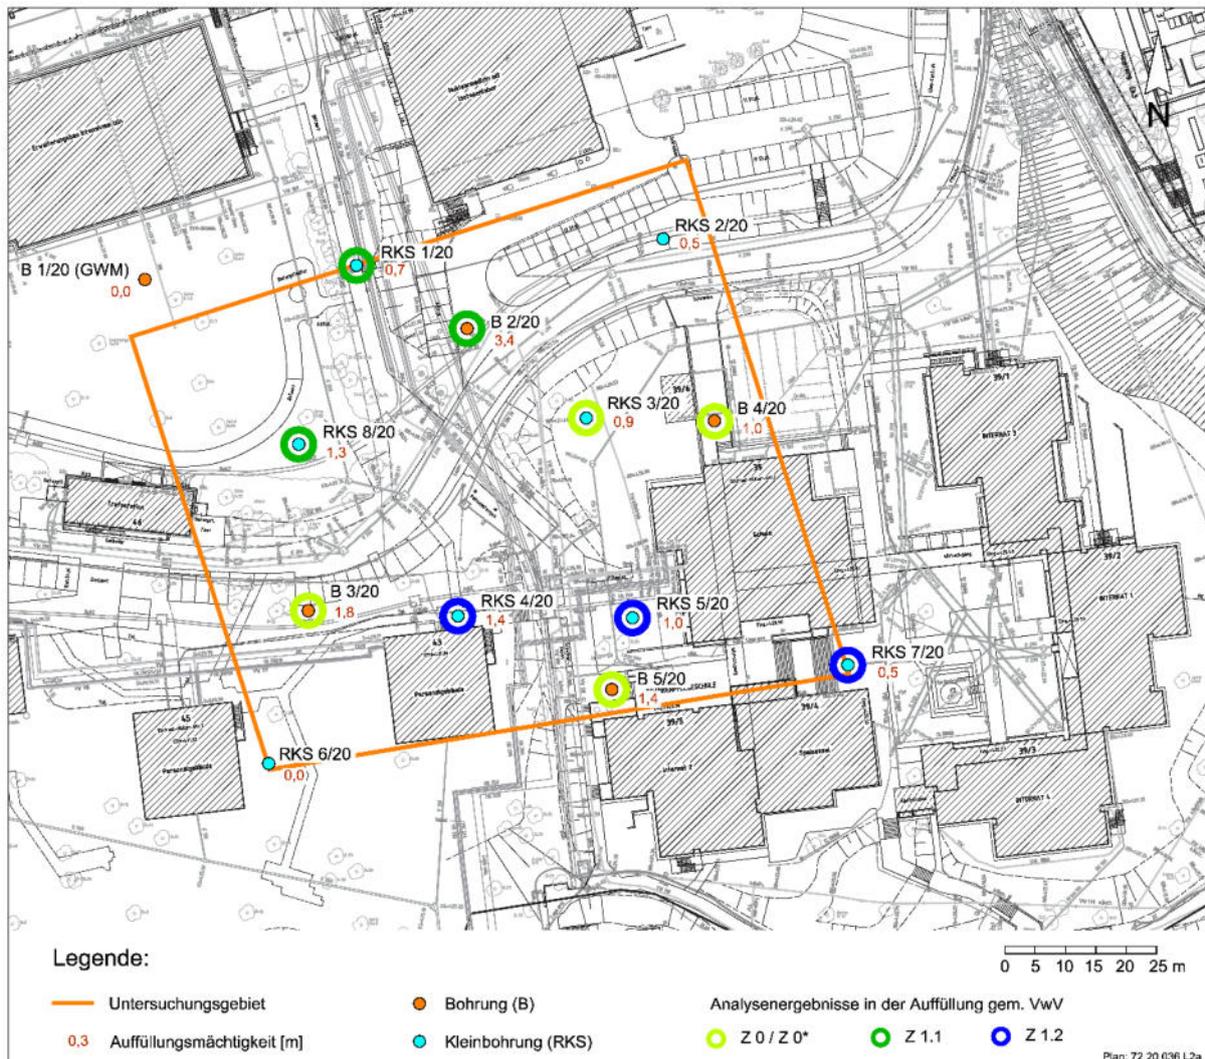
**Abbildung 6: Analysenergebnisse der Bodenproben in der Auffüllung**

Zur Visualisierung der Untersuchungsergebnisse haben wir die im Boden jeweils festgestellten maximalen Schadstoffgehalte mit den Zuordnungswerten der VwV Boden in den Abbildungen 6 und 7 dargestellt. In den Lageplänen haben wir die Schadstoffgehalte jeweils in der Auffüllung (mit den Auffüllungsmächtigkeiten) und im Anstehenden separat dargestellt.

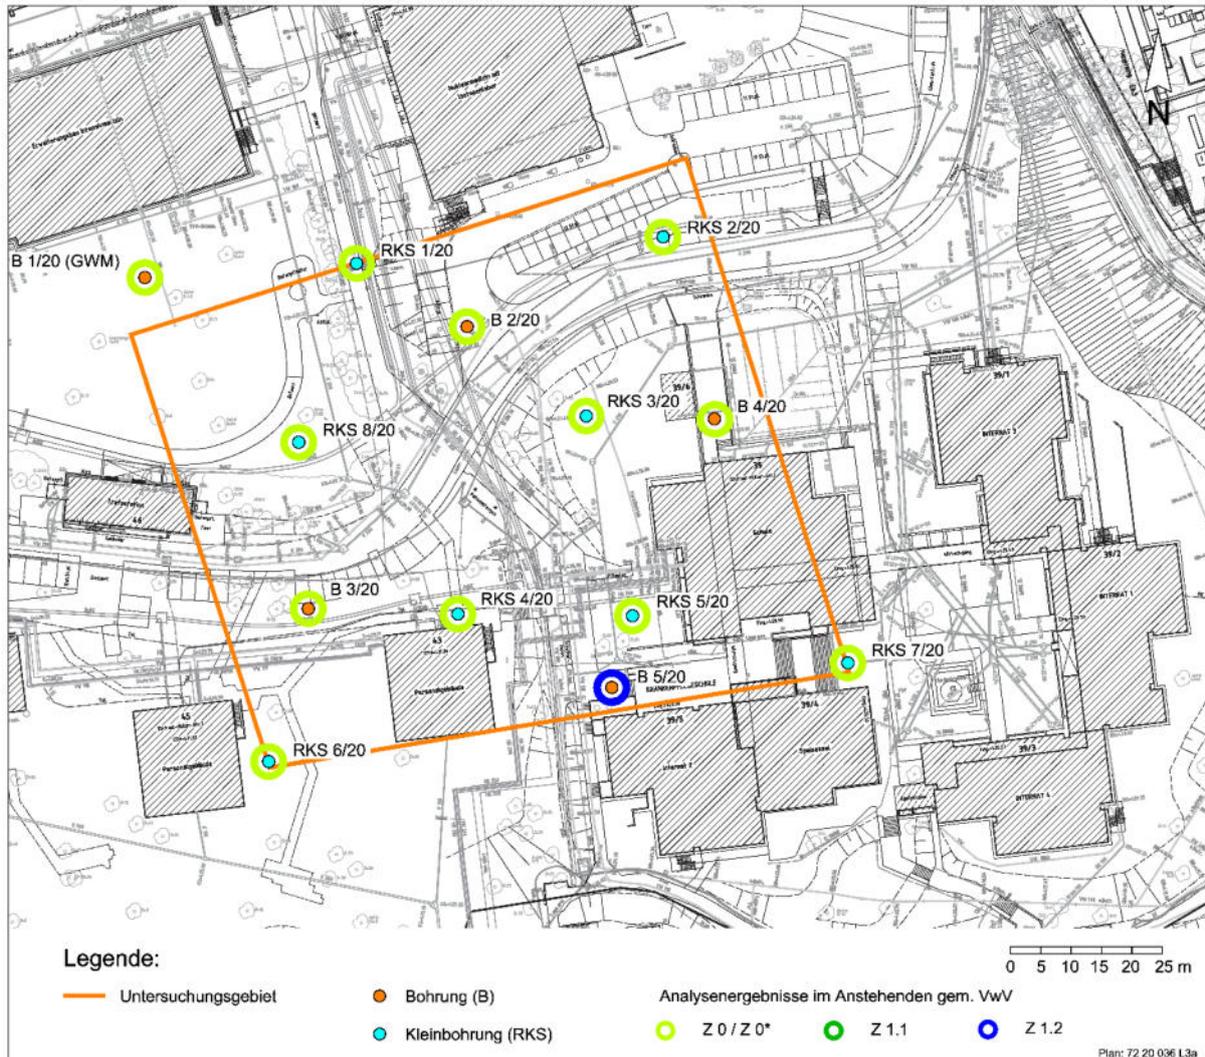
**Abbildung 7: Analysenergebnisse der Bodenproben im Anstehenden**

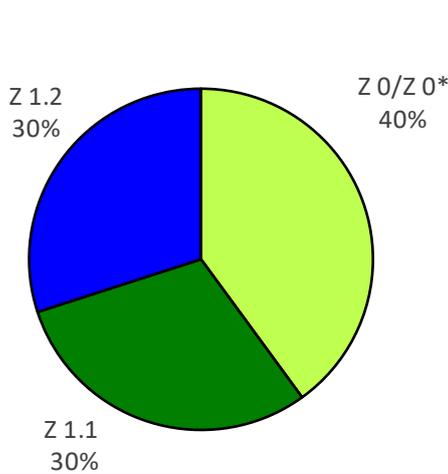
**Abbildung 8: Statistische Auswertung der Untersuchungsergebnisse in der Auffüllung**

Für die Massenschätzung im Hinblick auf die Entsorgung von Bodenaushub haben wir die Untersuchungsergebnisse auch statistisch ausgewertet. Die Ergebnisse der Auswertung für die Auffüllung sind in Abbildung 8 und für das Anstehende in Abbildung 10 dargestellt.

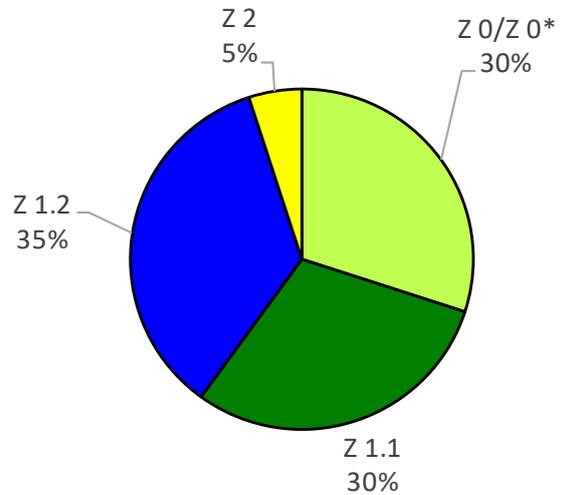
**Abbildung 9: Vorschlag für die angenommene Zusammensetzung des Aushubs in der Auffüllung**

Zur Planungssicherheit empfehlen wir in der Ausschreibung der Entsorgung eine etwas pessimistischere Zusammensetzung der Auffüllung anzunehmen als die Statistik ergab (siehe Abbildung 9). Beim anstehenden Untergrund empfehlen wir eine etwas breitere Streuung anzunehmen als die statistische Auswertung ergab (siehe Abbildung 11).

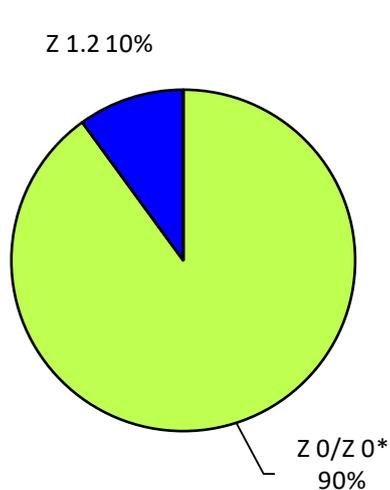
**Abbildung 10: Statistische Auswertung der Untersuchungsergebnisse im Anstehenden**

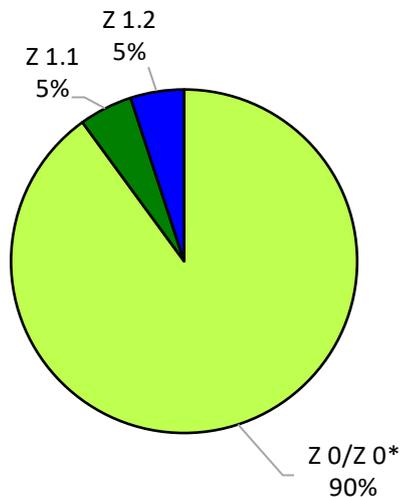
**Abbildung 11: Vorschlag für die angenommene Zusammensetzung des Aushubs im Anstehenden**

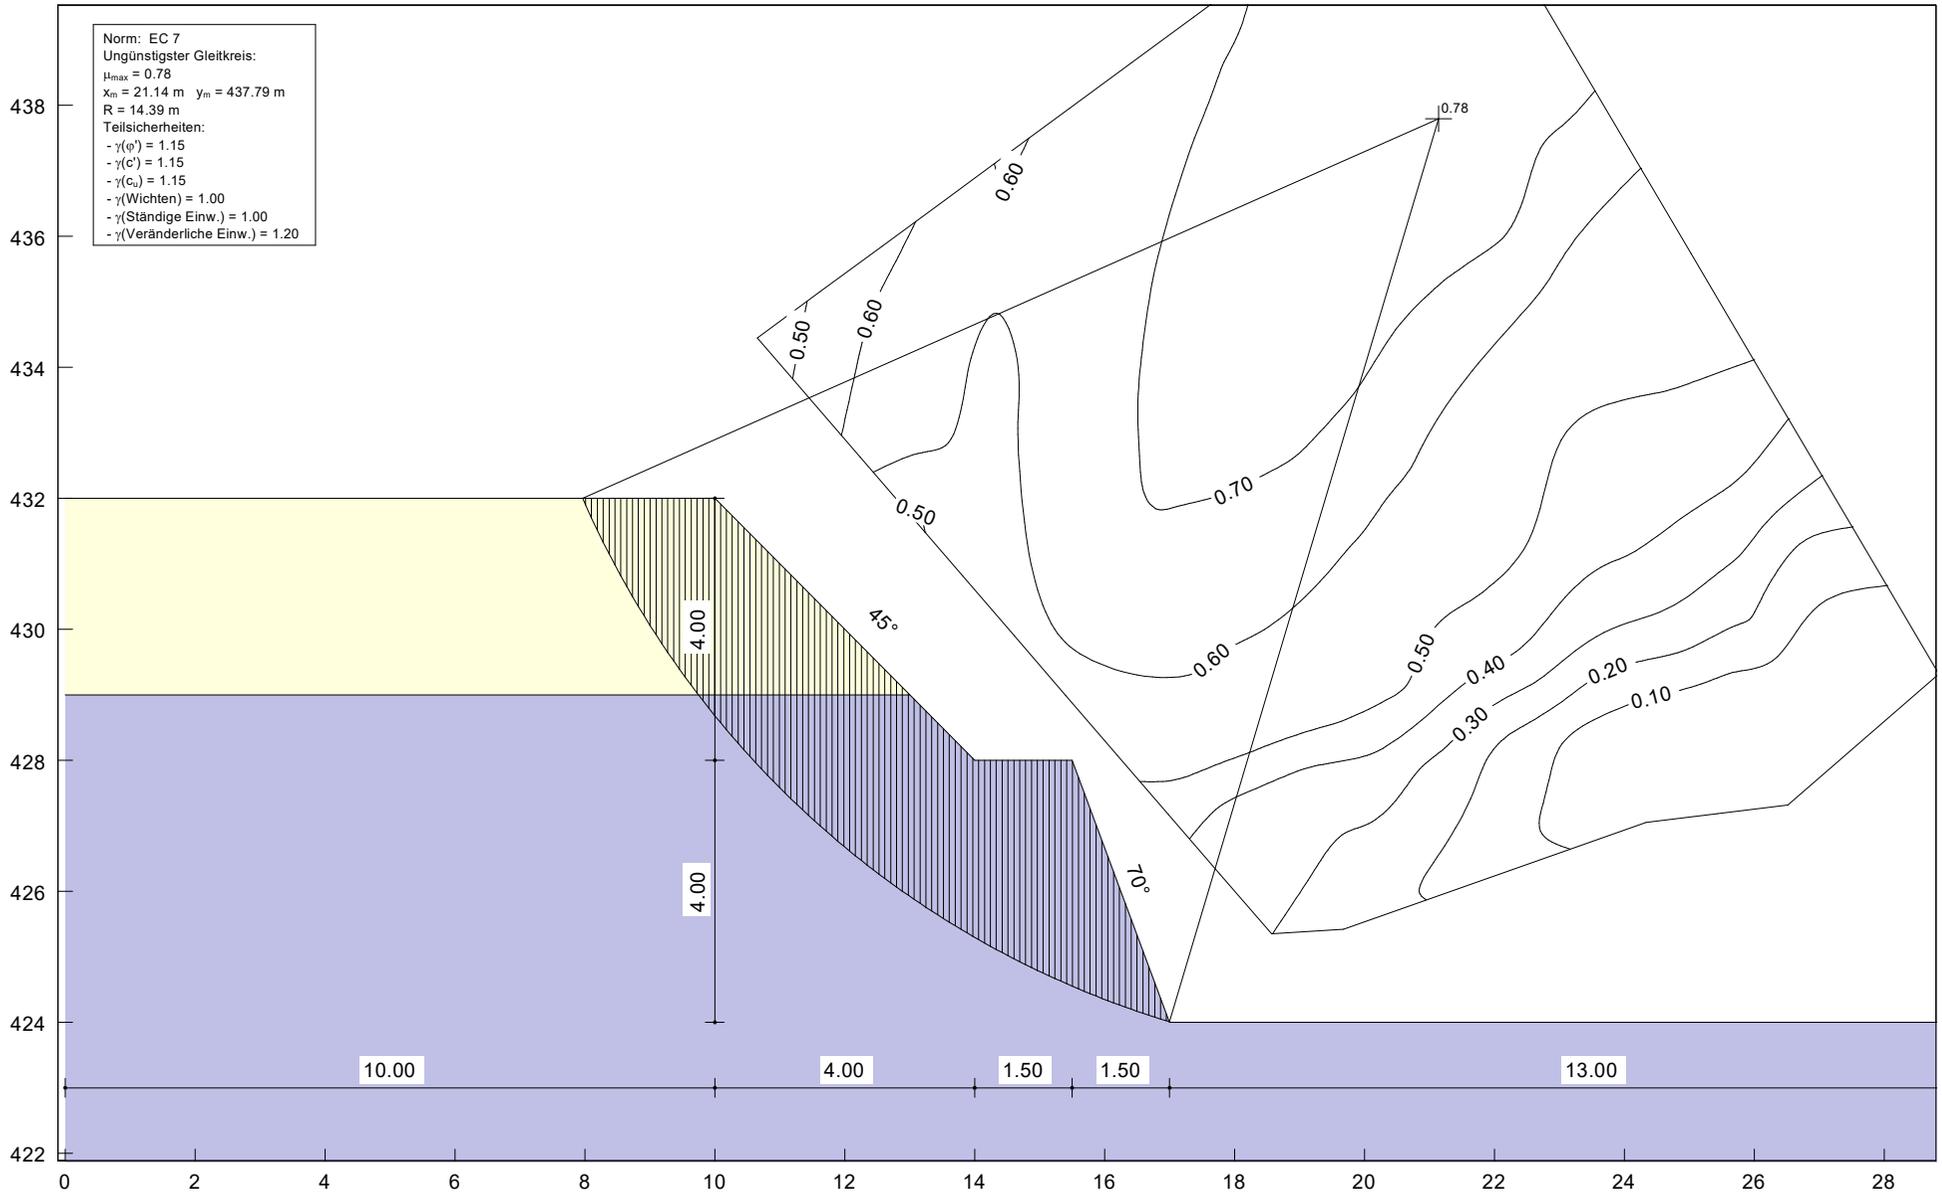
## Böschungsbruchberechnung

Norm: EC 7  
 Ungünstigster Gleitkreis:  
 $\mu_{max} = 0.78$   
 $x_m = 21.14 \text{ m}$   $y_m = 437.79 \text{ m}$   
 $R = 14.39 \text{ m}$   
 Teilsicherheiten:  
 -  $\gamma(\varphi') = 1.15$   
 -  $\gamma(c') = 1.15$   
 -  $\gamma(c_u) = 1.15$   
 -  $\gamma(\text{Wichten}) = 1.00$   
 -  $\gamma(\text{Ständige Einw.}) = 1.00$   
 -  $\gamma(\text{Veränderliche Einw.}) = 1.20$

Boden	$\varphi_k$ [°]	$c_k$ [kN/m <sup>2</sup> ]	$\gamma_k$ [kN/m <sup>3</sup> ]	Bezeichnung
	22.50	10.00	21.00	km4, vollst. verw.
	25.00	25.00	22.00	km4, stark verw.

Bei **Böschungshöhen > 5 m** ist die Standsicherheit der Böschung rechnerisch nachzuweisen; dies gilt vor allem für den bis zu 8 m tiefen Einschnitt im Nordwesten des Baufelds. Hierzu führten wir exemplarische Böschungsbruchberechnungen durch. Demnach lässt sich die Standsicherheit einer 8 m hohen Böschung mit o. g. Neigungen zwar voraussichtlich nachweisen, es wird jedoch u. a. aus arbeitsschutztechnischen Gründen empfohlen, auf halber Höhe der Böschung eine Berme mit  $b \geq 1,5$  m herzustellen (vgl. Anlage 7). Dies ist bei der Baugrubenplanung hinsichtlich der notwendigen Platzverhältnisse zu berücksichtigen. In diesem Zusammenhang weisen wir noch darauf hin, dass die Standsicherheit der nahegelegenen Bestandsgebäude nördlich des Neubaus bisher nicht mit betrachtet wurde und im Zuge der weiteren Planung mit zu berücksichtigen und nachzuweisen ist.
