**Geotechnisches Gutachten**  
**zur**  
**Übersichtserkundung auf dem Grundstück des**  
**"SWR Tübingen, Matthias-Koch Weg 7"**  
**Planungsstand 06/2020**  
**in**  
**72074 Tübingen**

**Universitätsstadt Tübingen**  
Fachabteilung Stadtplanung  
Brunnenstraße 3  
72074 Tübingen

15. Dezember 2020  
TUESWR G02a

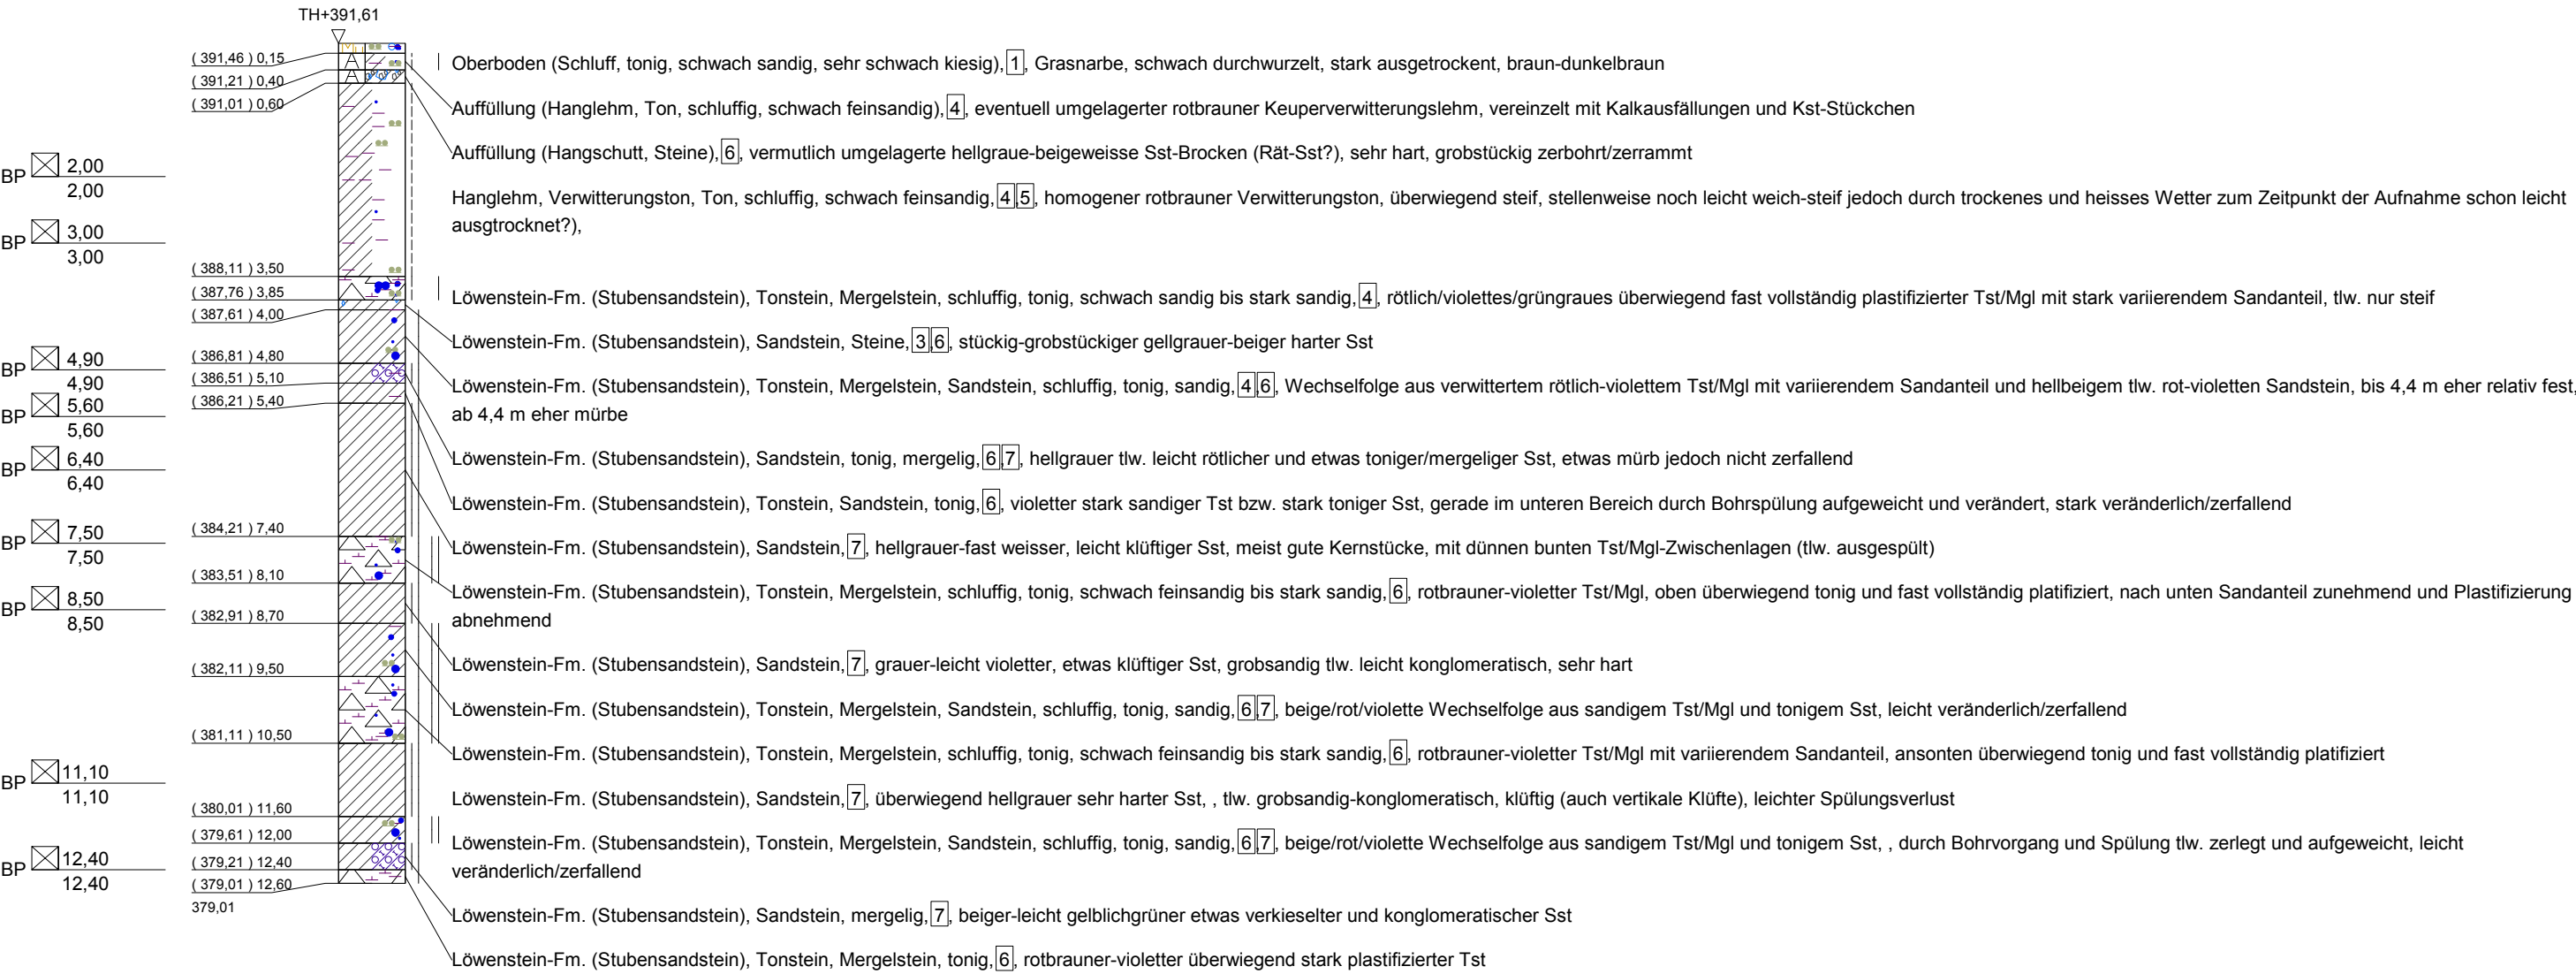
KB 4

Info: beim Bohren wurde ein Sst-Brocken aus 0,5 m Tiefe bis in eine Tiefe von ca. 3,5 m unter GOK verschleppt. Dadurch ist die Kernqualität des Bereichs 0,5 - 3,5 m nicht ganz optimal.

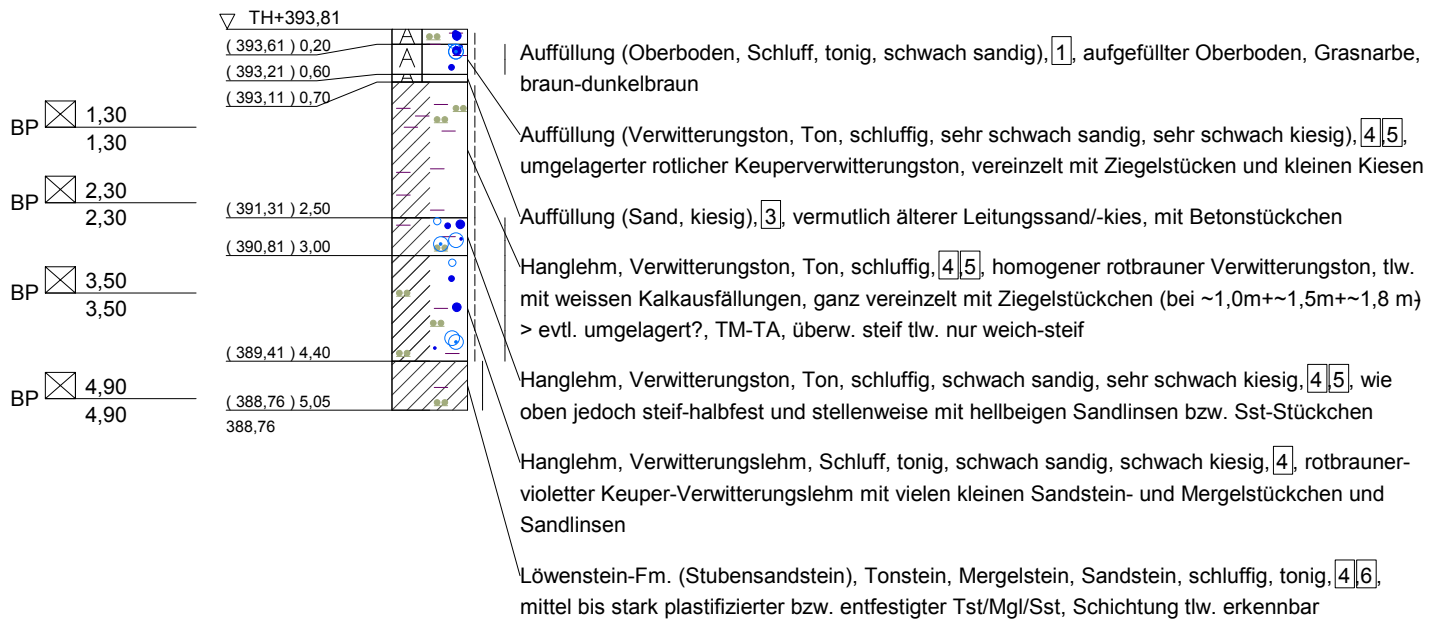
## BS 1

Bohrloch nach Sondierende bis Endteufe trocken

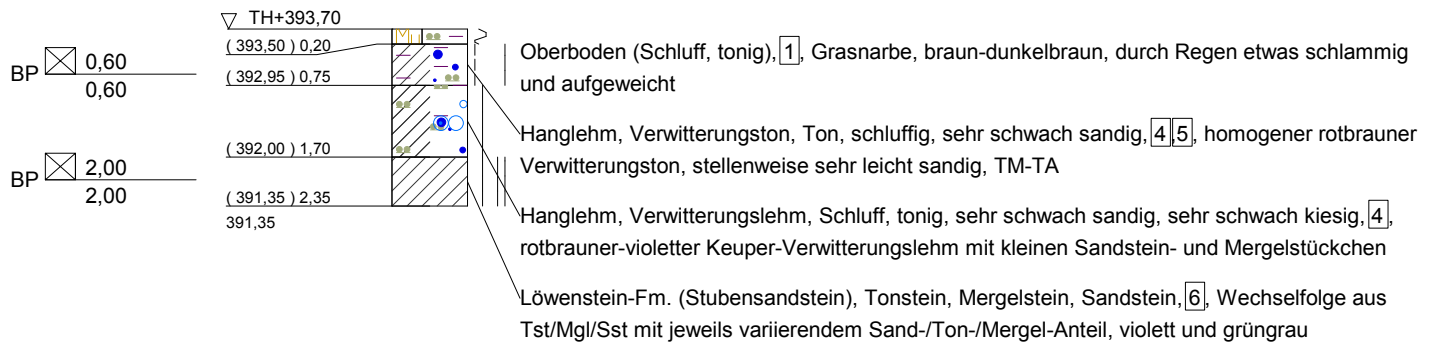
## BS 2

ab 2,35 m kein Bohrfortschritt mehr  
Bohrloch nach Sondierende bis Endteufe trocken

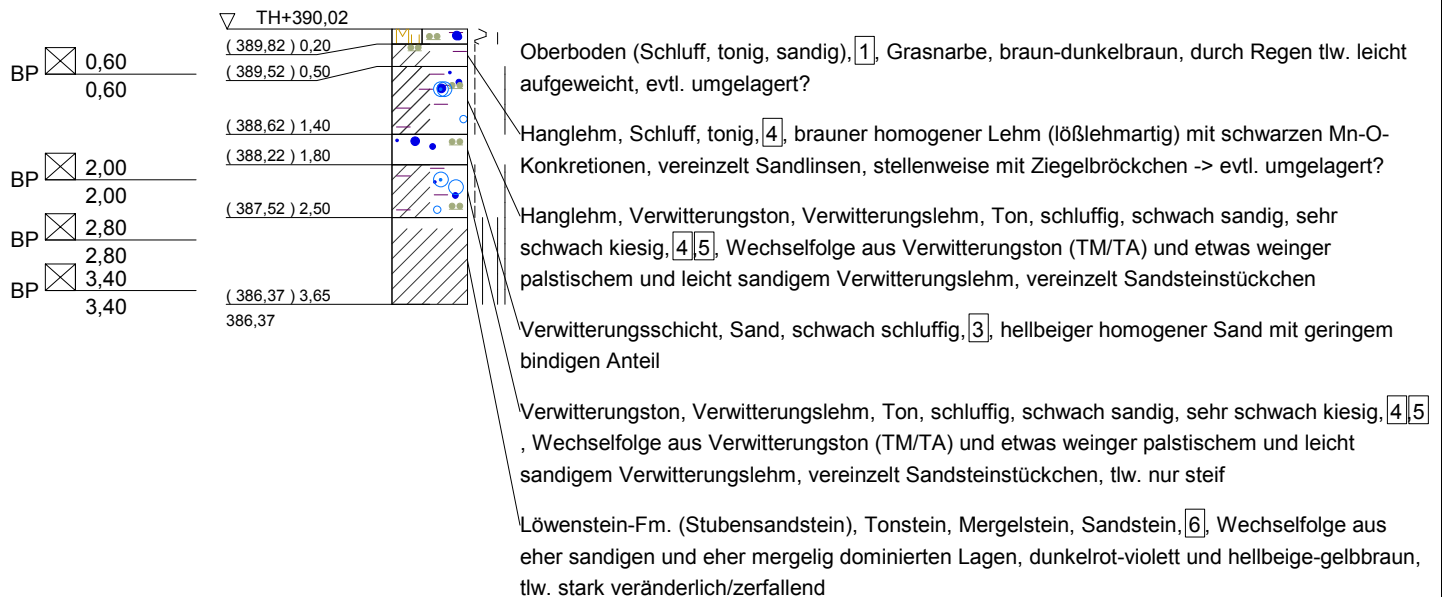
## BS 3

ab ~3,65 m kein Bohrfortschritt mehr  
Bohrloch nach Sondierende bis Endteufe trocken

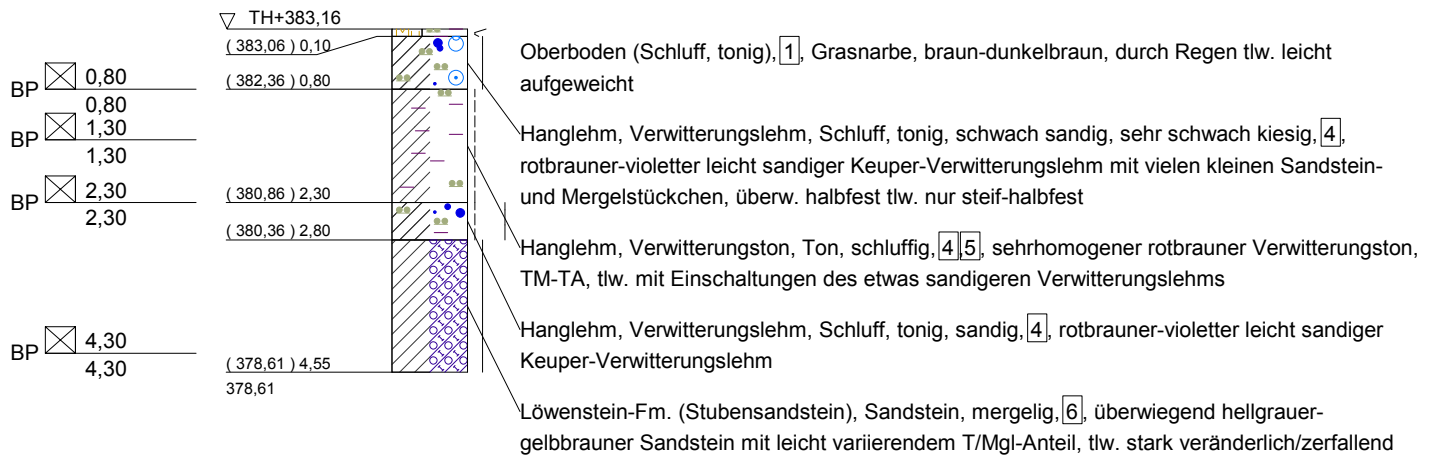
## BS 4

ab ~4,55 m kein Bohrfortschritt mehr  
Bohrloch nach Sondierende bis Endteufe trocken

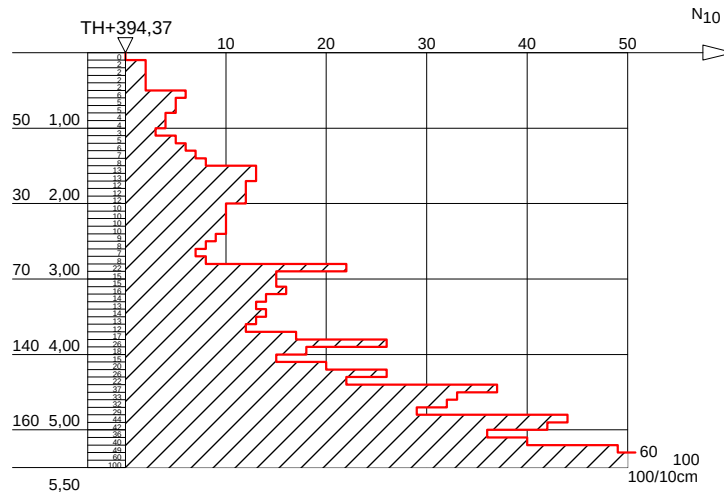
## DPH 1

Rammbareitsgrenze bei 5,5 m  
trocken

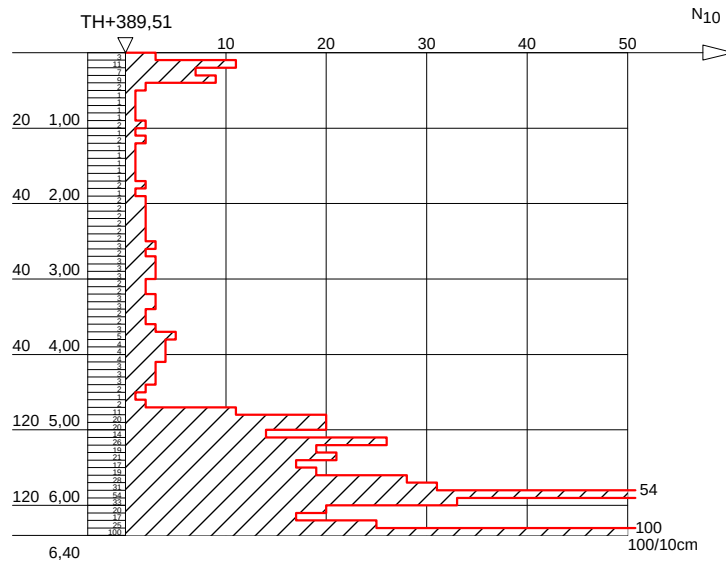
## DPH 2

Rammbarkeitsgrenze bei 6,4 m  
trocken

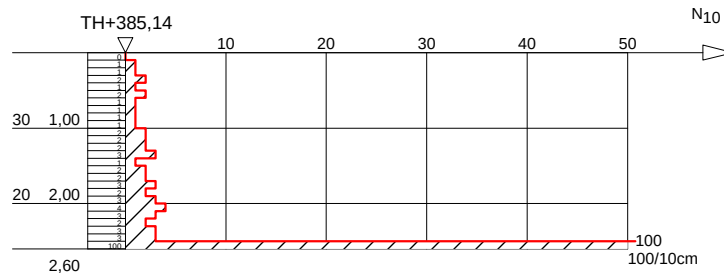
## DPH 3

Rammbarkeitsgrenze bei 2,6m  
trocken

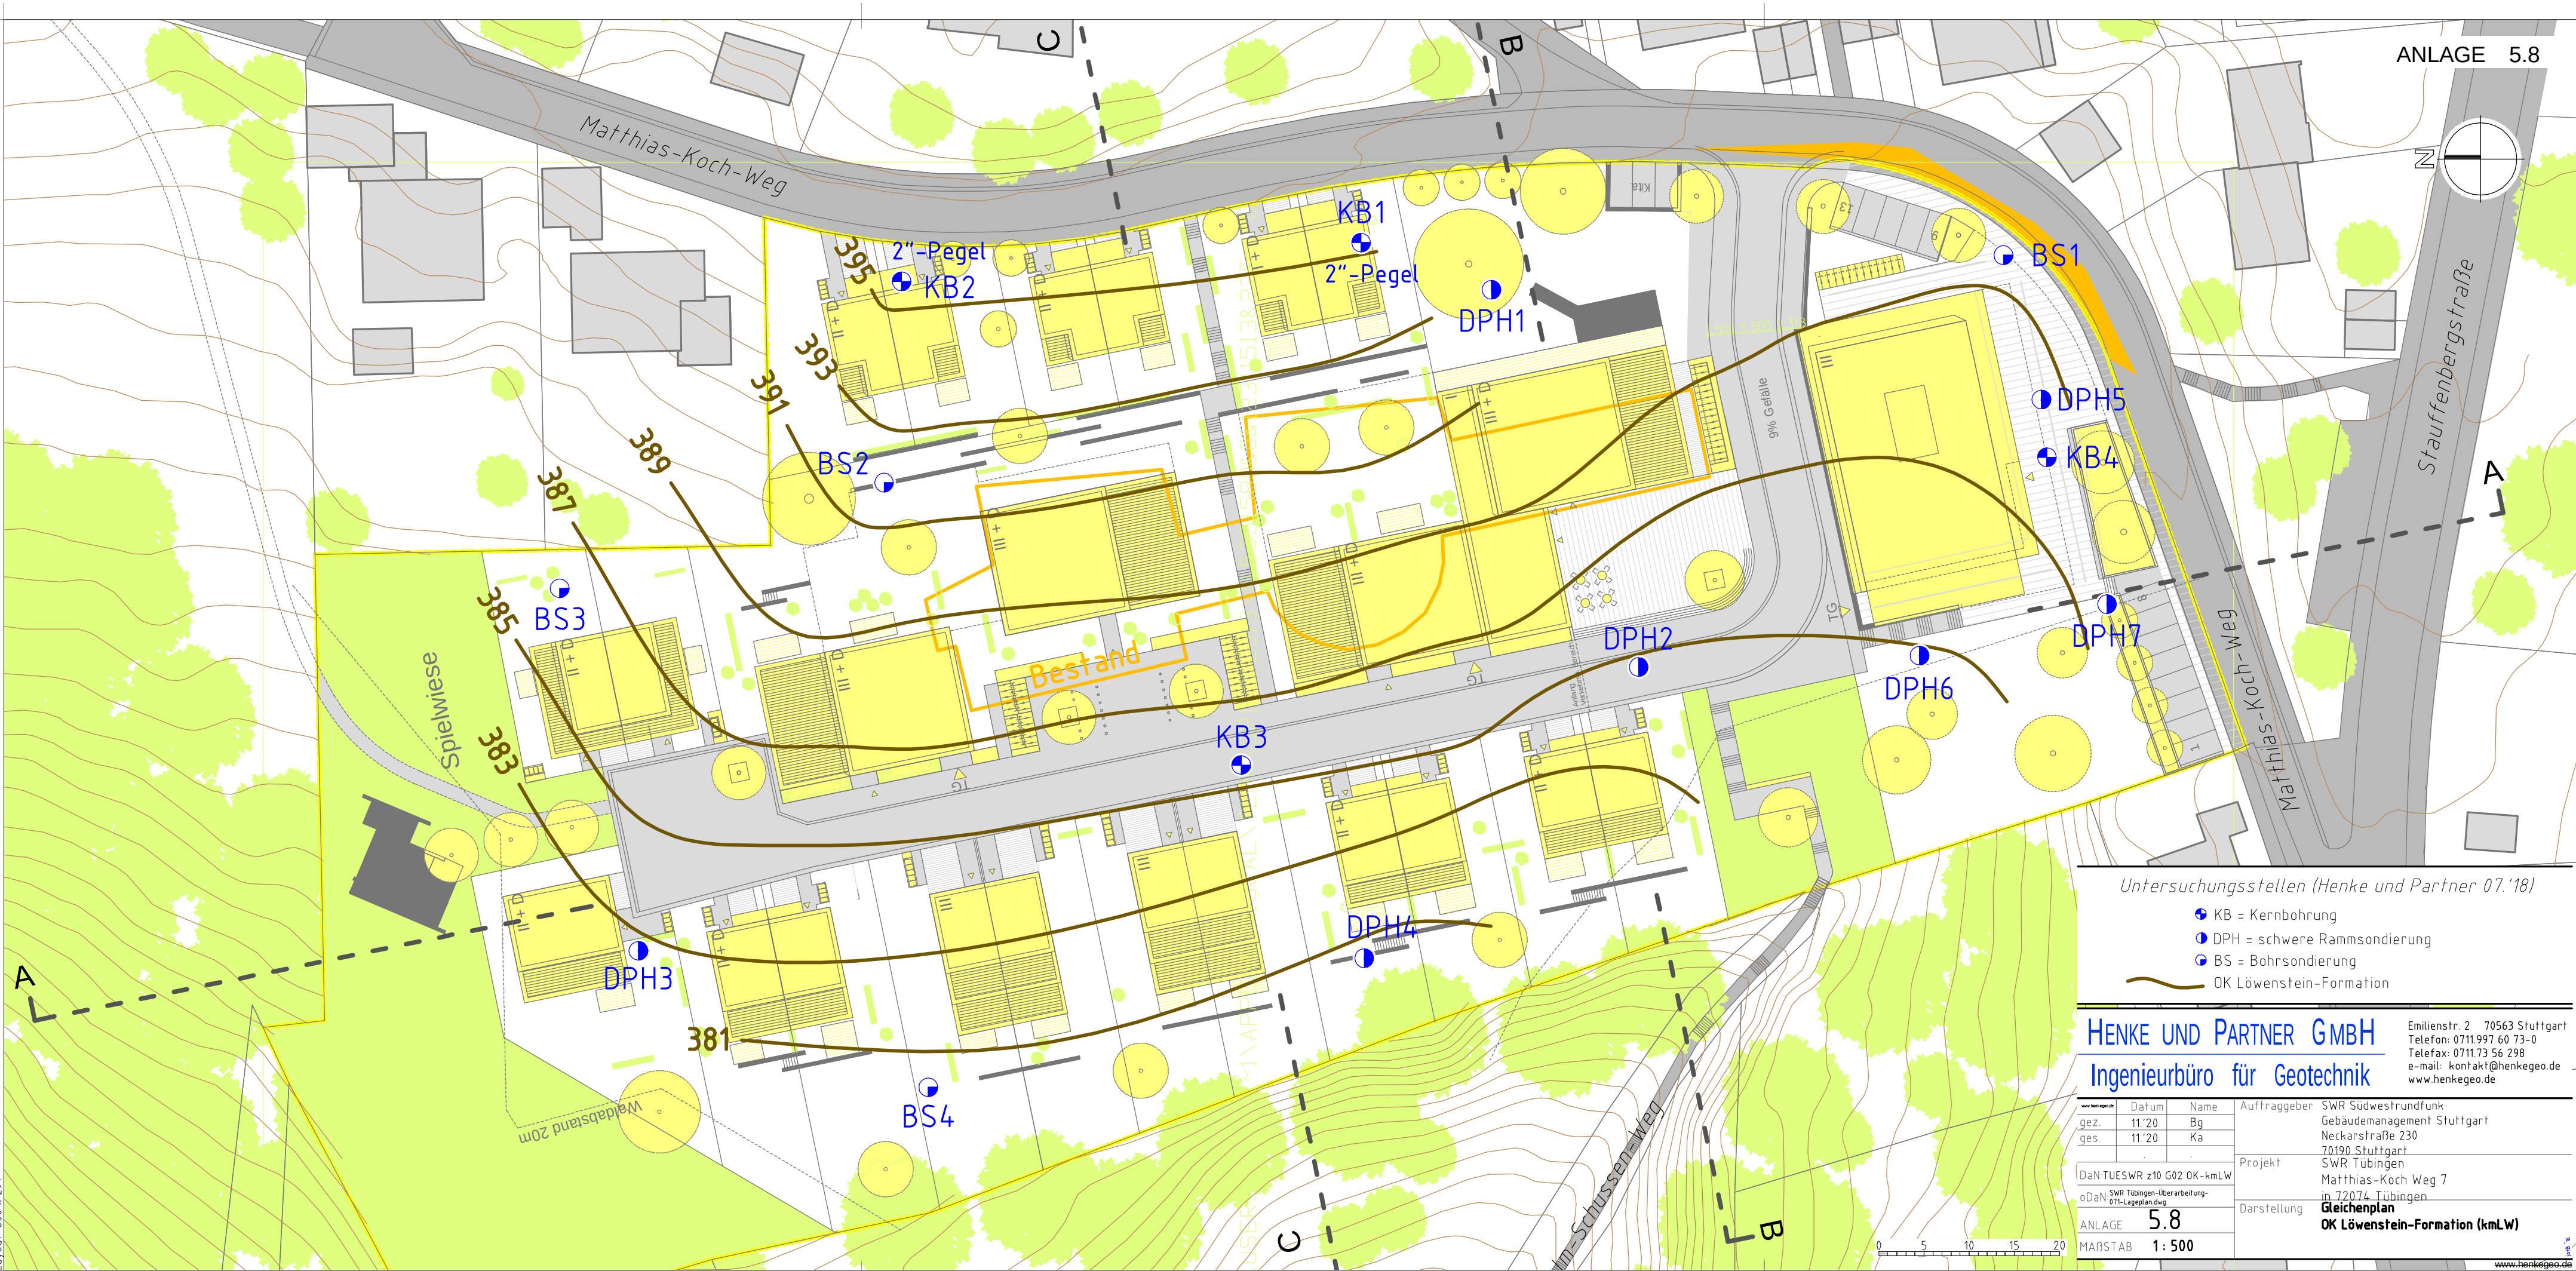
ANLAGE 5.8

| MABSTAB 1: 500 | | | <b>Gleichenplan</b><br><b>OK Löwenstein-Formation (kmLW)</b> |

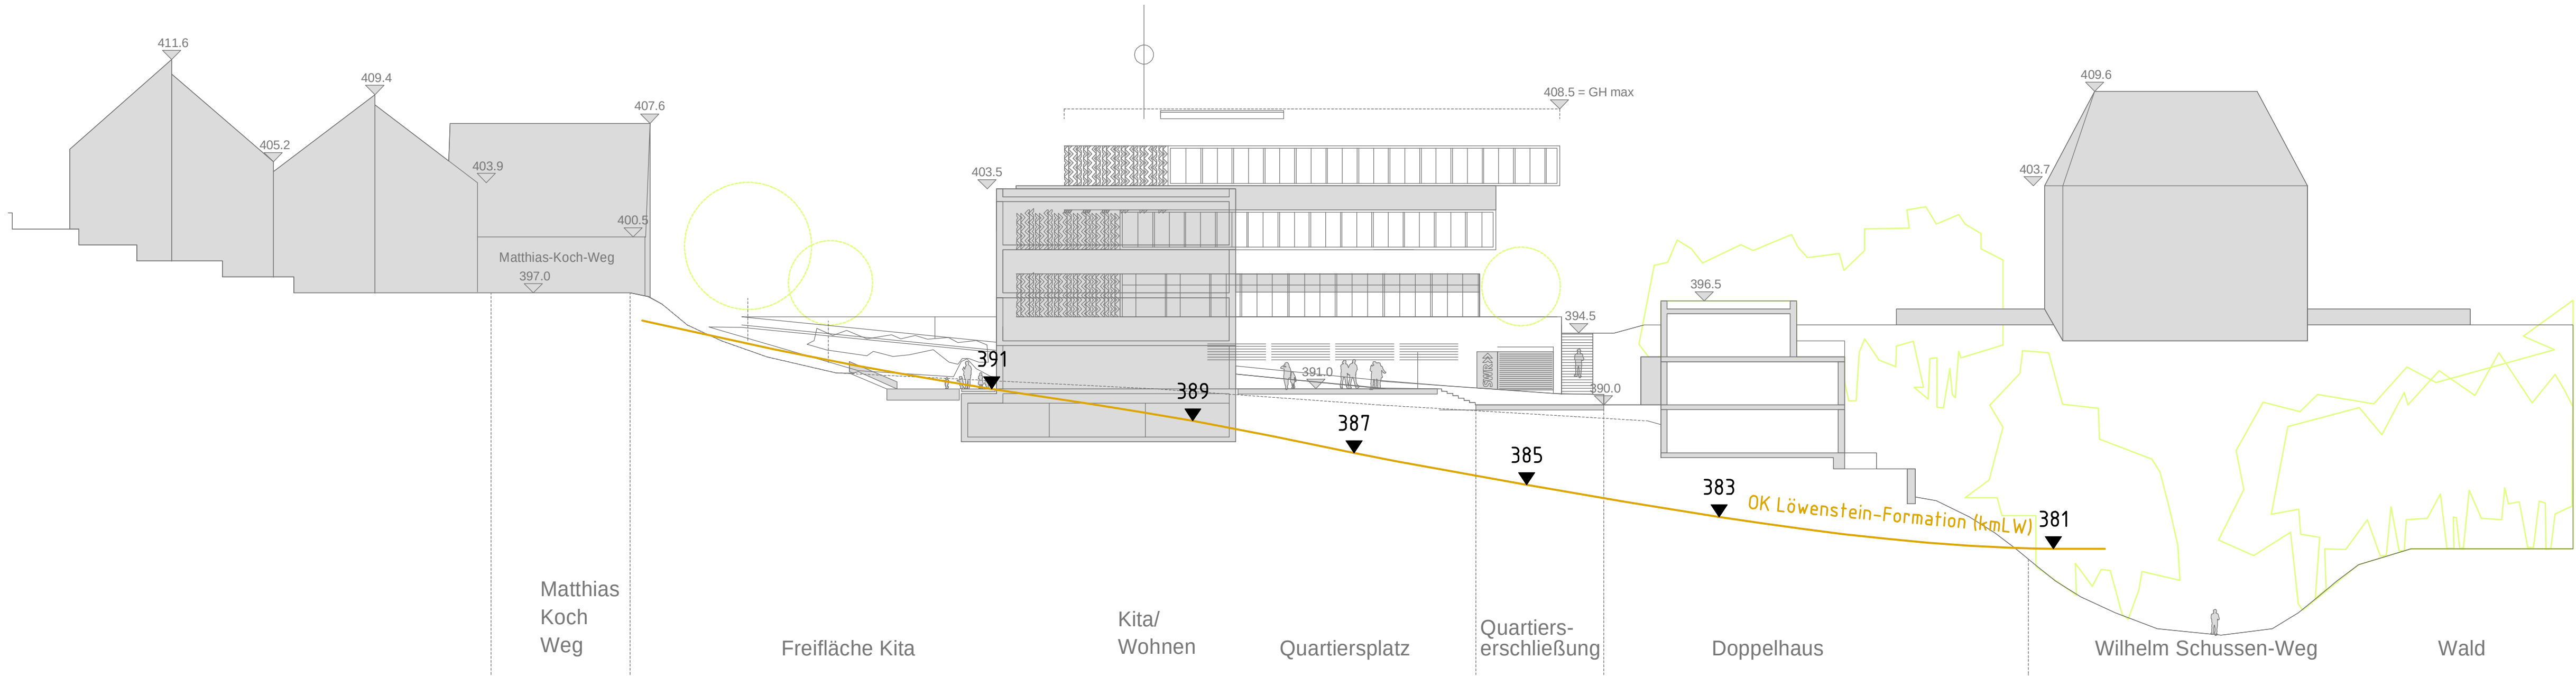
| ANLAGE 10 | | | Schnitt B-B (Planung vom 06.2020) |
| MAßSTAB 1 : 250 | | | OK Löwensteinformation (kmLW) |

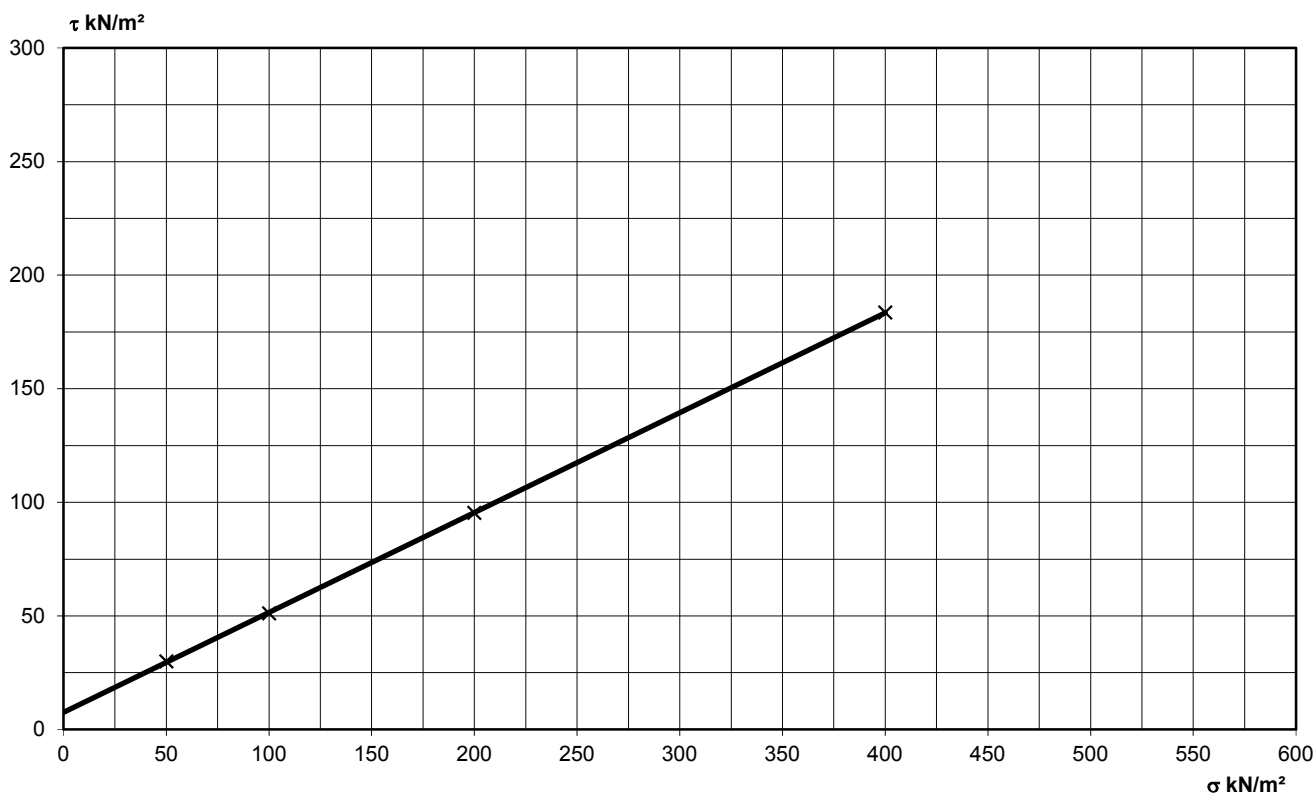
$$\varphi' = 23,7^\circ$$

$$c' = 7,6 \text{ kN/m}^2$$

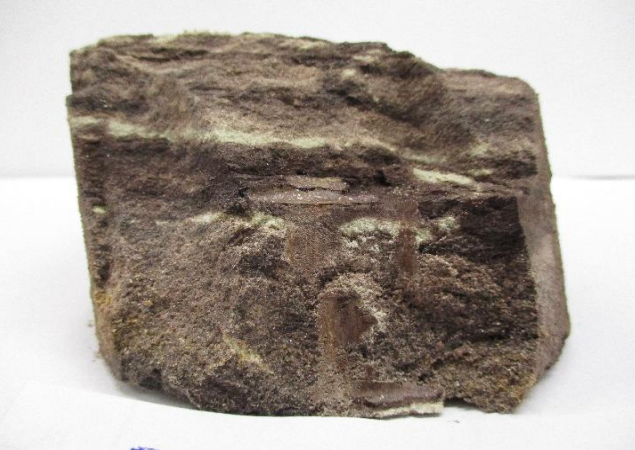
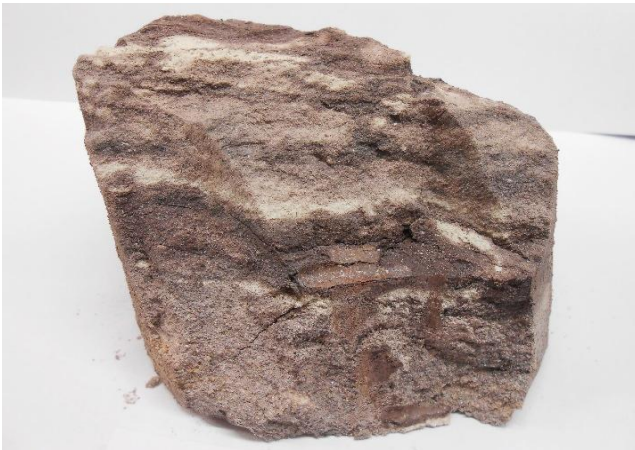
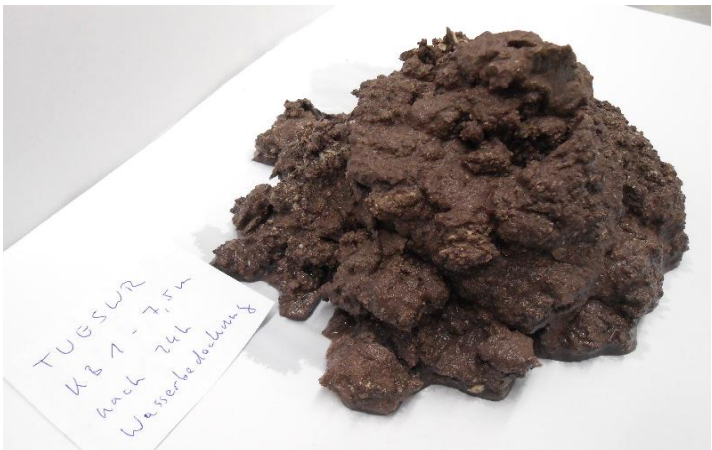
| | | Verwitterungsklasse | V2 bis V1 | |
| <b>stark veränderlich</b> | <b>Probe ist vollständig zerfallen oder in Brei übergegangen</b> | <b>5</b> | | |

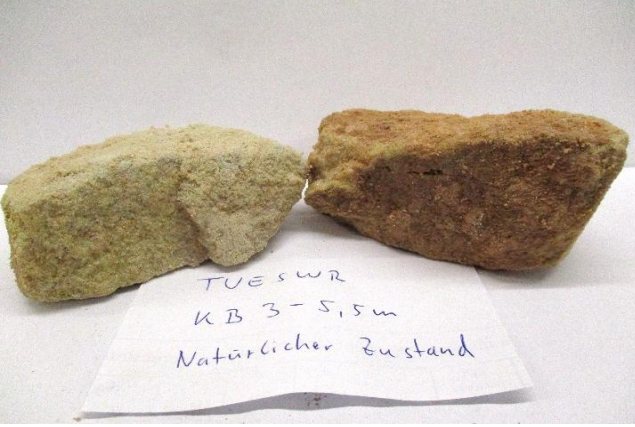
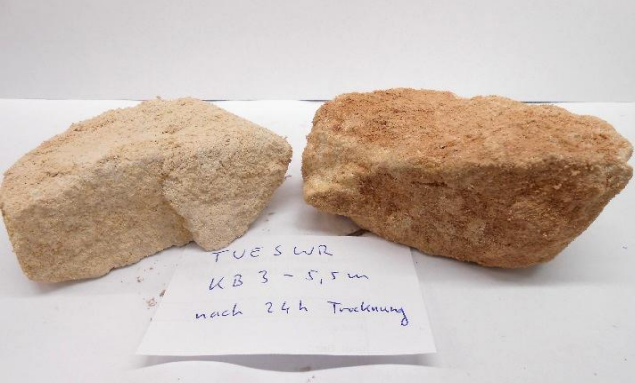
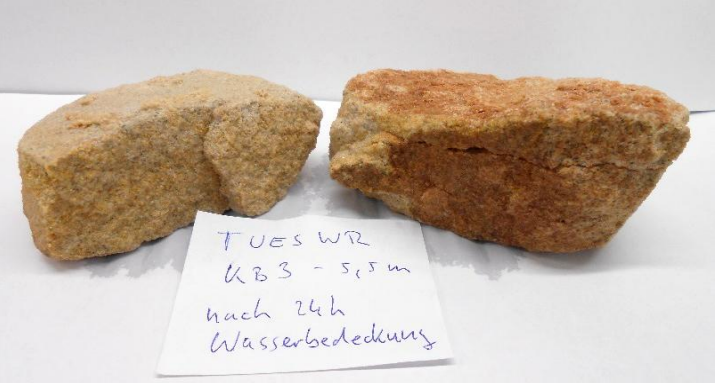
| <b>Foto: natürlicher Zustand</b> | <b>Beschreibung der Probe</b> | |
|---|---|---|
| | Verwitterungsklasse | V1 bis V0 |

| Bezeichnung | Beschreibung (nach 24h unter Wasserbedeckung) | Grad |
|---|---|---|
| nicht veränderlich | keine Veränderung | 1 |
