ANLAGE 1
Vorl. 181

Eberhardsbrücke Fahrbahnbrücke Längsschnitt, Zustand 12.05.2015

Eberhardsbrücke Gehwegbrücke Längsschnitt, Zustand 12.05.2015

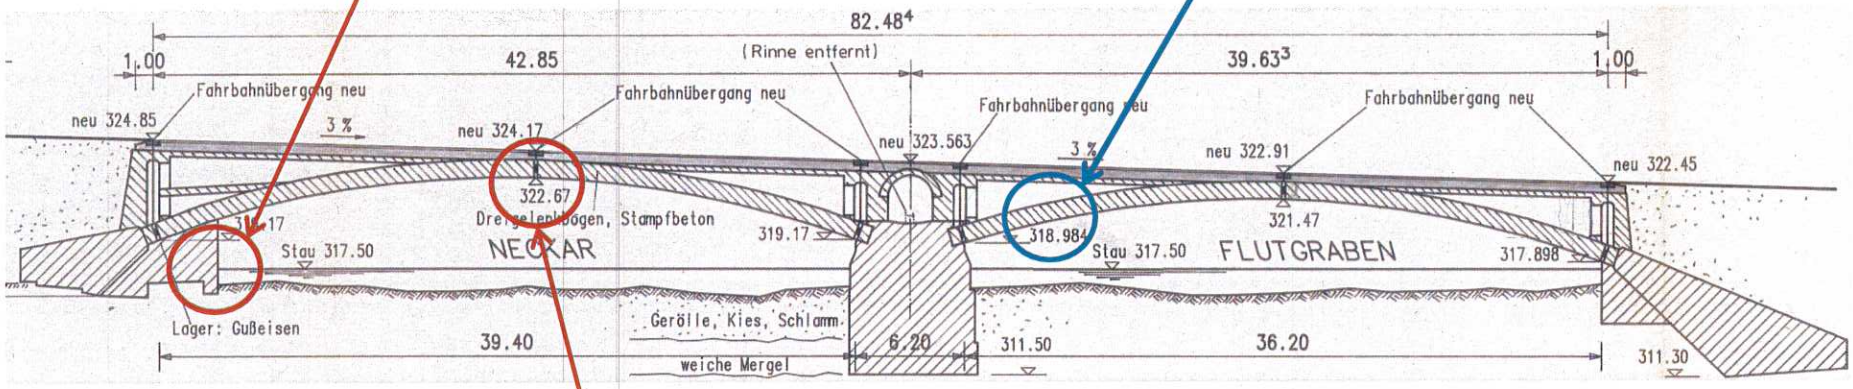
Durchfeuchtungen an Widerlager

Proben der unbewehrten Stampfbetonbögen von 1900 entnommen und geprüft

Undichte Fahrbahnübergänge, dadurch Eintritt tausalzhaltigen Wassers

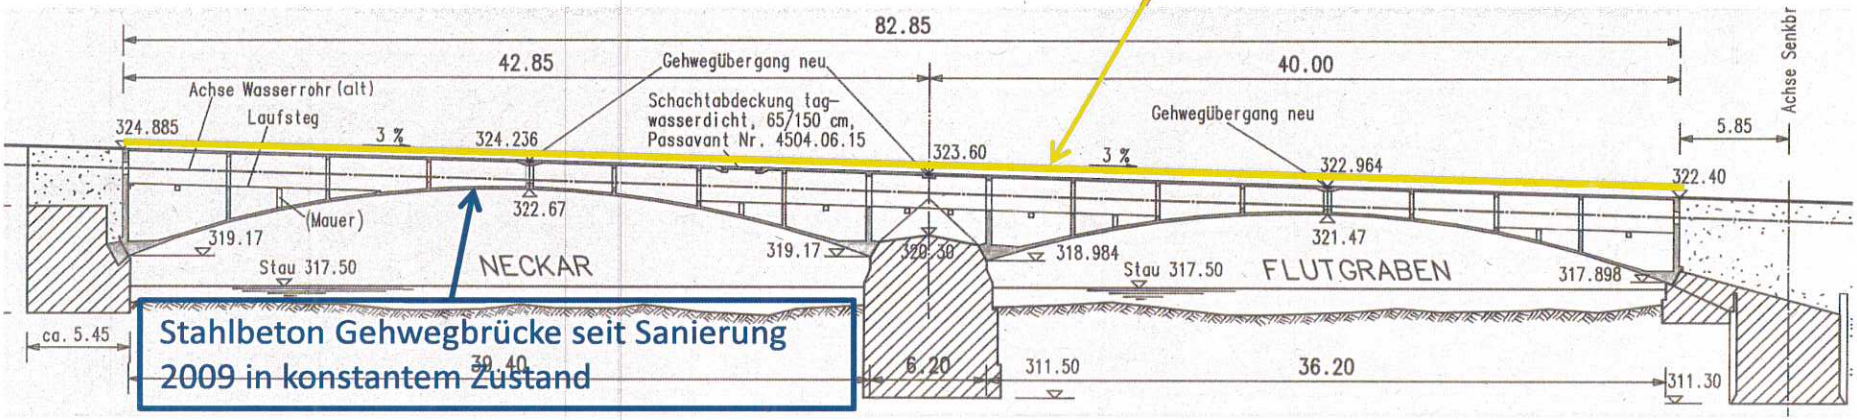
Gehwegbelag verschlissen und abgeblättert

Stahlbeton Gehwegbrücke seit Sanierung 2009 in konstantem Zustand
