Die Ammerbrücke Gartenstraße befindet sich in einem sehr schlechten Zustand mit Beeinträchtigungen in der Tragfähigkeit und eingeschränkter Verkehrssicherheit.

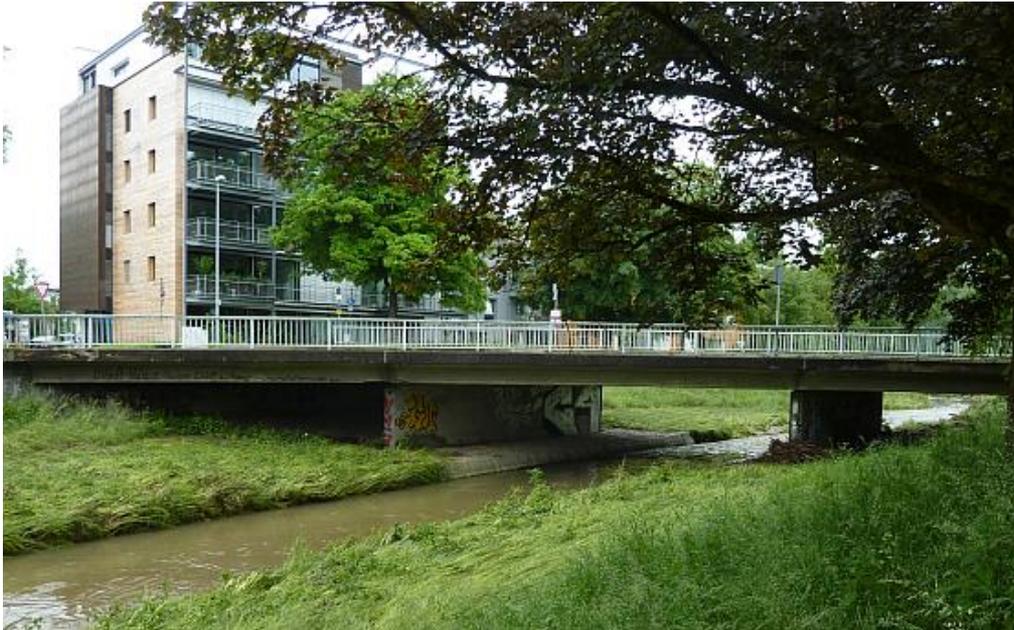
Trotz des relativ geringen Alters (Baujahr 1969) zeigt das Bauwerk bereits vielfältig Risse, Betonabplatzungen und korrodierende Bewehrung auf.

In der damaligen Zeit wurde noch nicht auf eine ausreichende Betondeckung und ausreichenden Schutz vor Tausalzen geachtet.

Aktuelle Ansicht Ammerbrücke Gartenstraße
