Gutachterliche Stellungnahme 140618-02sc

Bewertung des Kunstrasenfeldes des SV Unterjesingen, Wiesweg 1, 72070 Tübingen – Ortstermin am 14.06.2018

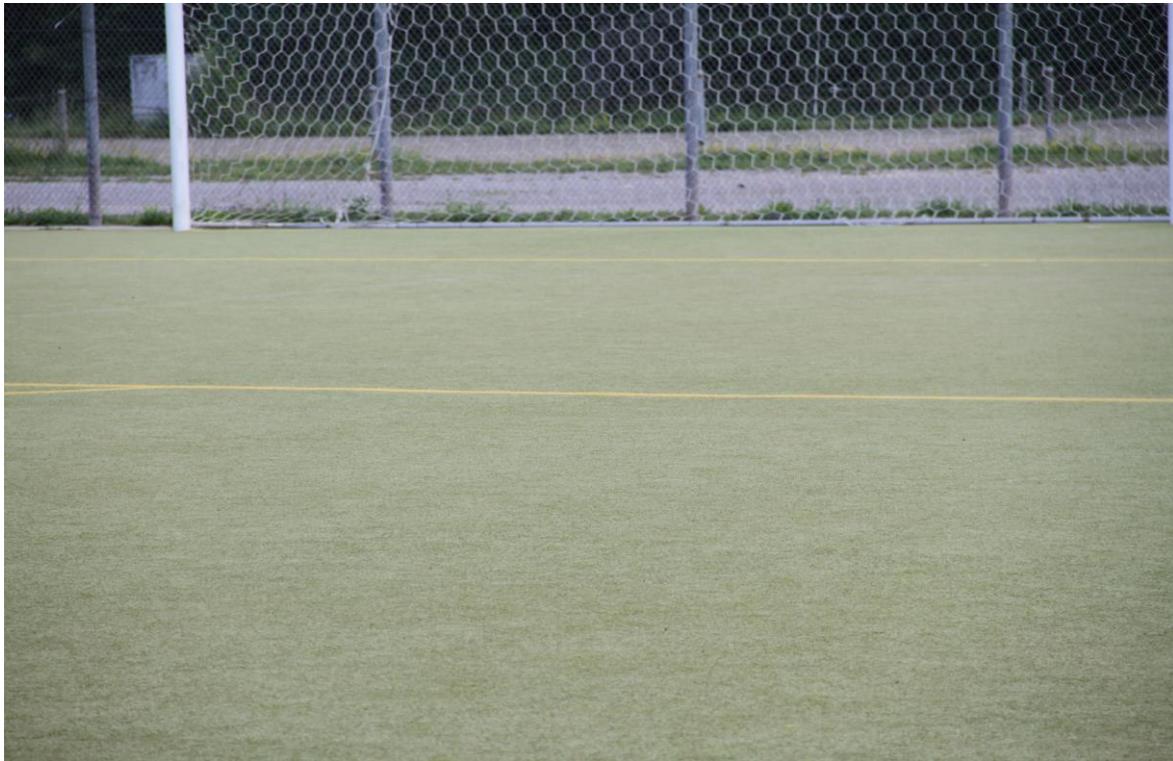
Der Platz macht einen sehr gepflegten Eindruck. Fehlstellen, beispielsweise durch starken Verschleiß im Strafraum oder entlang der Mittelachse waren ebenso wenig festzustellen wie Schäden an der Linierung. Offensichtlich sind auch sämtliche Nähte schadensfrei.

Bild 1: Blick auf den Kunstrasen

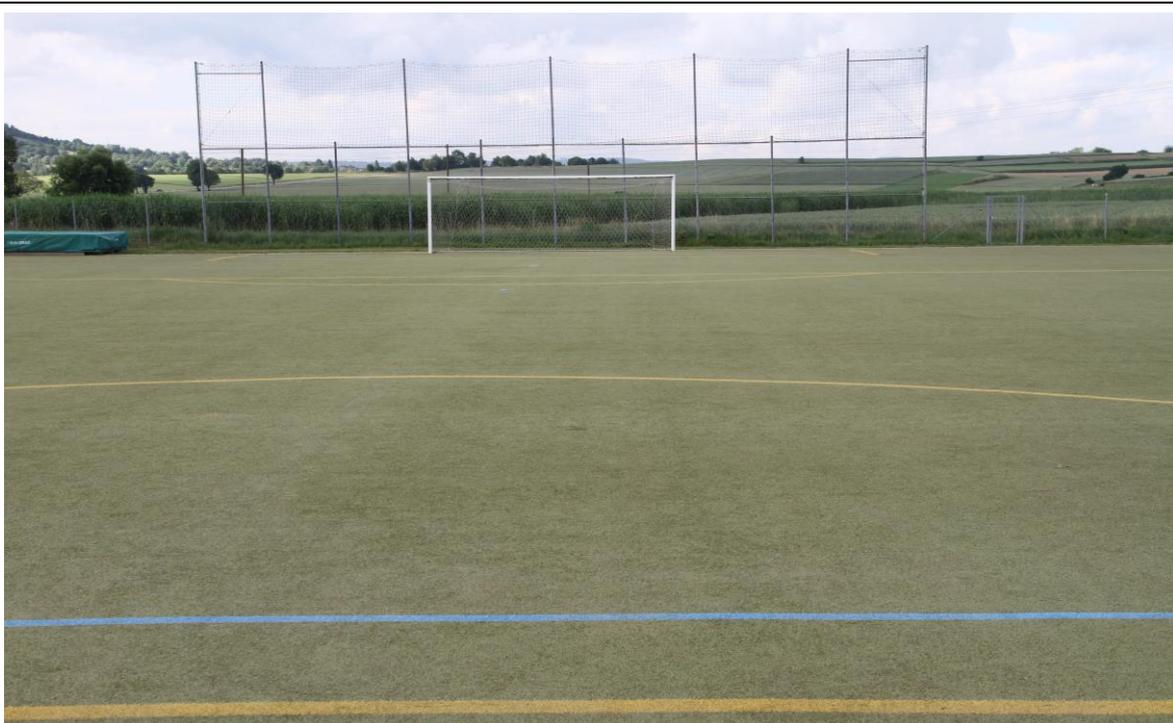
Bild 2: Platzübersicht

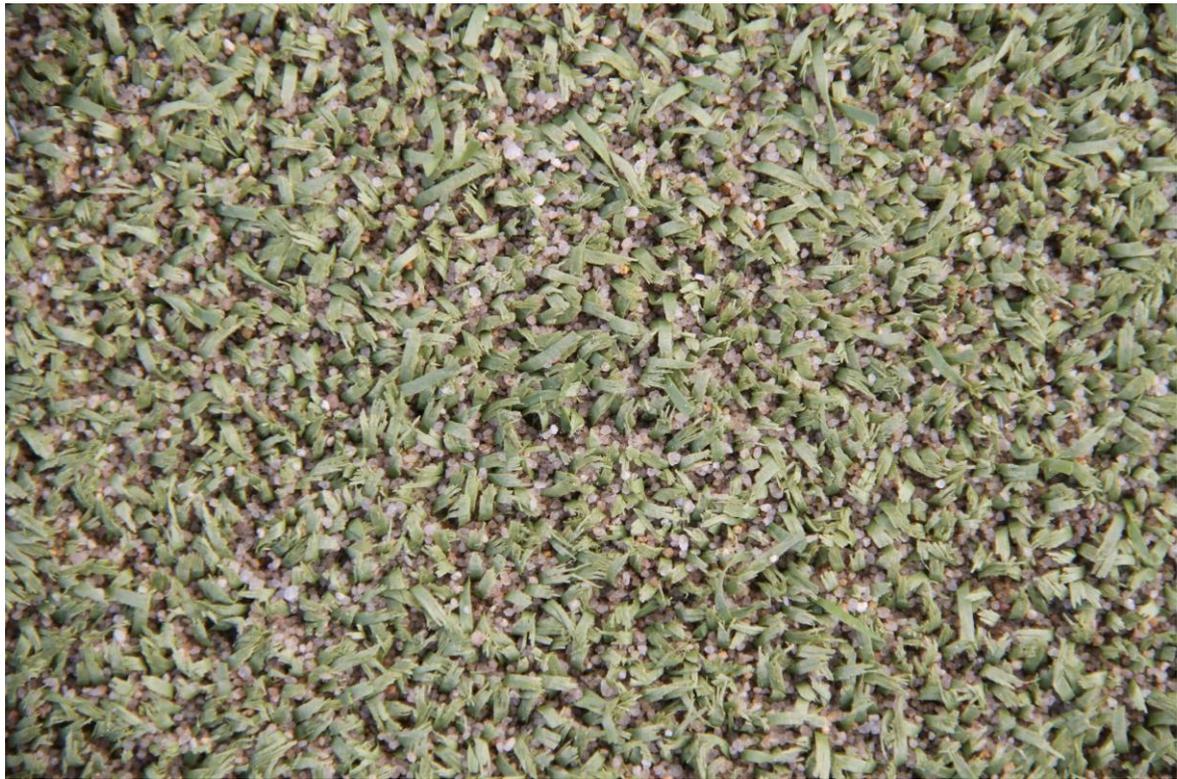
Bei näherer Betrachtung war ein Teil der Fasern oberflächlich abgebrochen. Ein nennenswertes Aufspießen der Kunstrasenfasern ist aber nicht ersichtlich.

Die Verfüllung des Kunstrasens ist uneingeschränkt intakt. Auch wenn mittlerweile etwas Faserlänge verloren gegangen ist, so ist dies doch so gleichmäßig erfolgt, dass die Nutzbarkeit des Platzes auch für den normalen Spielbetrieb derzeit nicht eingeschränkt ist.

Auffällig war allenfalls, dass die Verfüllung relativ stark verdichtet ist. Gegebenenfalls sollte eine Auflockerung des eingestreuten Sandes durch eine Fachfirma erfolgen. Wie ich Sie verstanden habe, wird dies aber bereits gelegentlich durchgeführt.

Bild 3: Detail der Oberfläche

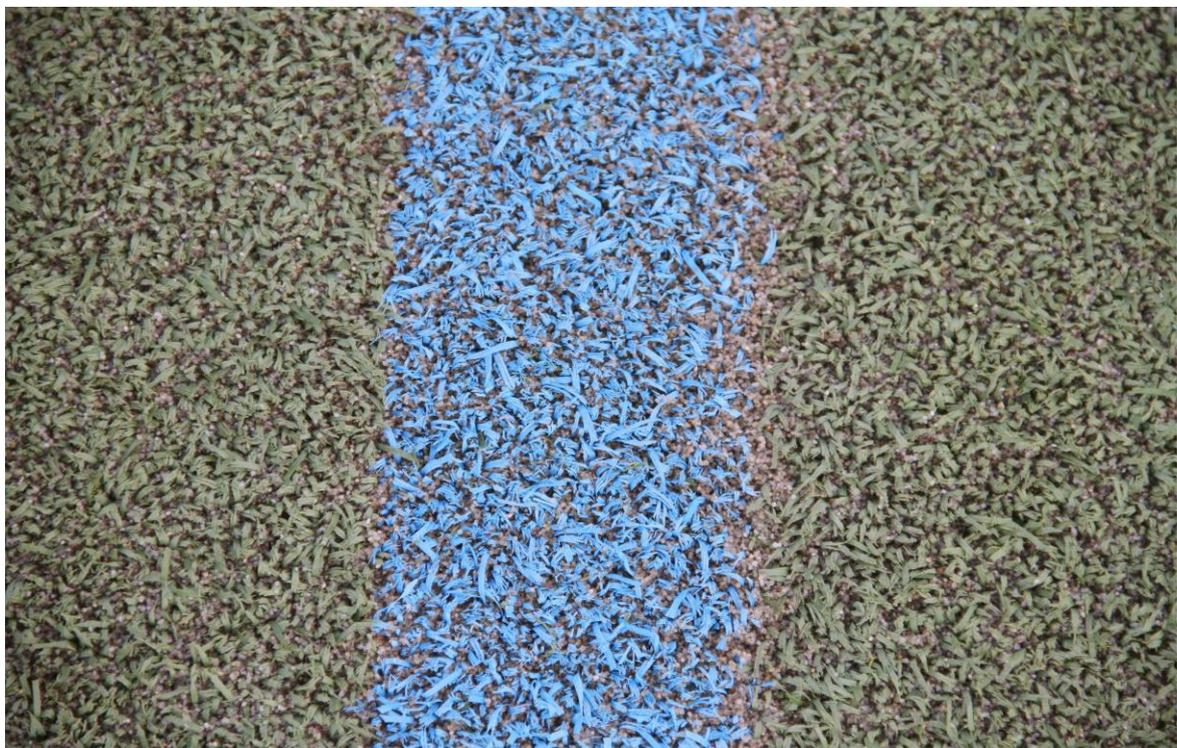
Bild 4: Ordnungsgemäßer Anschluss an eine Linie
