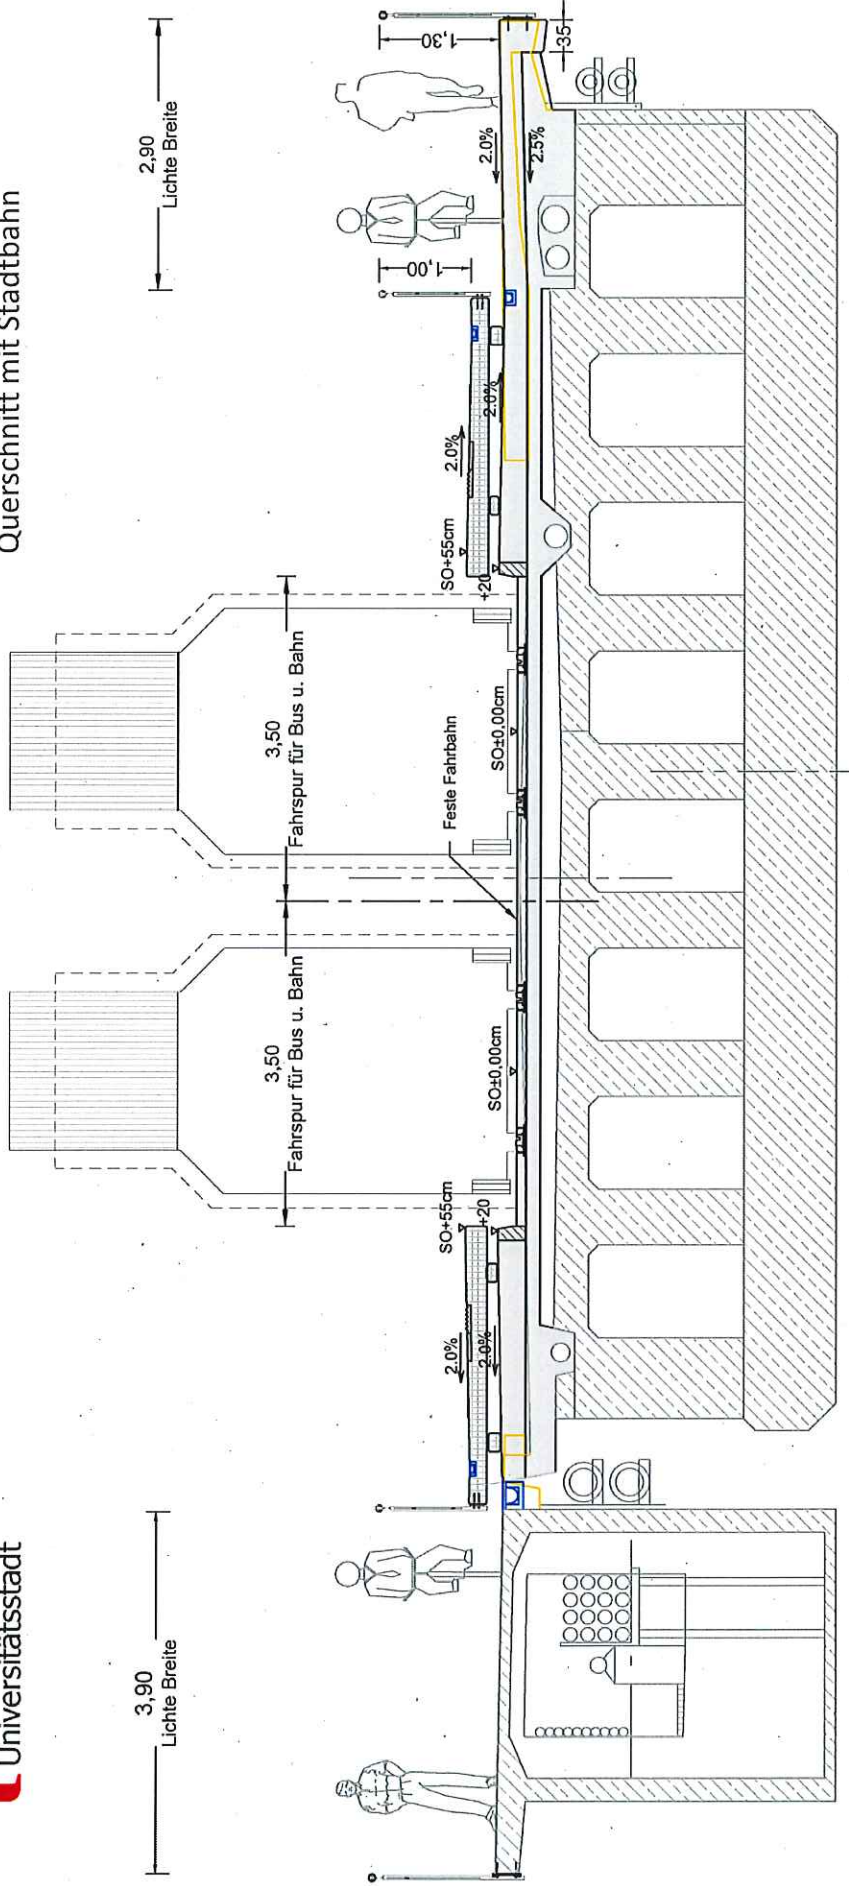
Der oben abgebildete Querschnitt zeigt den Entwurf des beauftragten Ingenieurbüros mit Stadtbahn und Bahnsteigen. Dies ist eine mögliche Spuraufteilung; eine andere Variante ist ein mittig liegender Bahnsteig. Die Berechnung ergab jedoch, dass die Bestandsbrücke für eine Stadtbahn nicht tragfähig genug ist.

Im Querschnitt ist der Aufbau der jetzigen Brücke zu sehen: Ein 1901 erstellter Stampfbetonbogen mit Stampfbetonrippen, darüber eine Stahlbetonplatte von 1992, auf der die jetzige Straße liegt. In Richtung Platanenallee ist die Gehwegbrücke von 1951 angebaut, die als Stahlbetonhohlkasten konstruiert wurde. Die Ansicht aus Richtung der Neckarinsel im Foto links zeigt beide Brücken in der Untersicht.
